UNIVERSIDADE FEDERAL DO PARÁ  
INSTITUTO TECNOLÓGICO  
PROGRAMA DE PÓS-GRADUAÇÃO EM ARQUITETURA E URBANISMO

A AZULEJARIA HISTÓRICA NA ARQUITETURA MORTUÁRIA DO CEMITÉRIO  
NOSSA SENHORA DA SOLEDADE: SUBSÍDIOS PARA A SUA CONSERVAÇÃO E  
RESTAURAÇÃO

Dissertação submetida ao Curso de Mestrado de Pós-Graduação em Arquitetura e Urbanismo da Universidade Federal do Pará, na linha Patrimônio, Restauro e Tecnologia como parte dos requisitos necessários à obtenção do grau de Mestre em Arquitetura e Urbanismo.

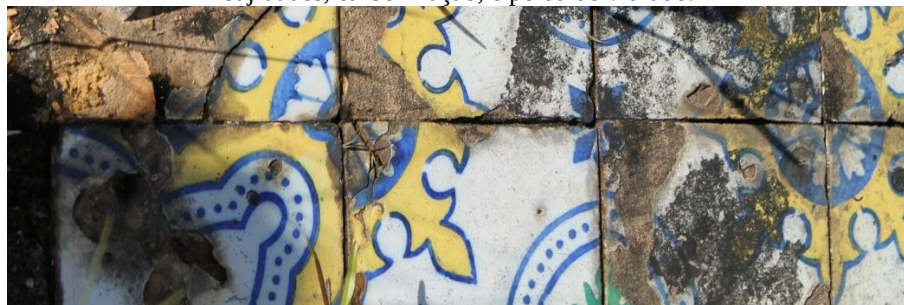
Os azulejos do Soledade formam importante conjunto constituinte do patrimônio azulejar paraense, cujas condições ambientais a que estão submetidos há mais de cem anos os tornam mais vulneráveis aos processos de deterioração. As peças apresentam alterações provenientes da atuação de fatores físicos, químicos e biológicos, cuja ação é acelerada em função da localização das mesmas próximas ao solo, o que as tornam mais suscetíveis aos ataques, principalmente pela alimentação da capilaridade ascendente do terreno (Figura 7).

Figura 7 – Detalhe de parte de sepultura azulejada do Cemitério da Soledade apresentando patologias como: sujidades, carbonização, e perda de vidrado.

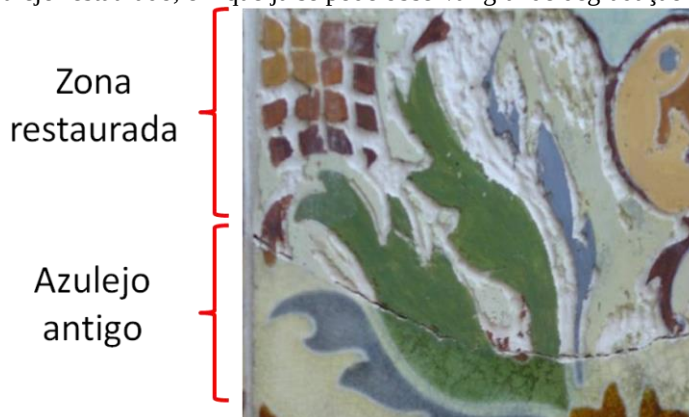
De acordo com Sanjad (2007), as réplicas e próteses foram feitas a partir de azulejos brancos, de três marcas distintas, produzidos em indústrias brasileiras, que foram pintadas utilizando a técnica de restauração a frio. Deste modo, a camada de pintura é muito fina, apresentando falhas e uma qualidade questionável, pois já se pode observar a grande degradação dessas peças, em função da ação do sol e da chuva, o que comprova a ineficiência desta técnica para áreas externas (Figura 30).

Figura 30 – Azulejo restaurado, em que já se pode observar grande degradação da área nova.

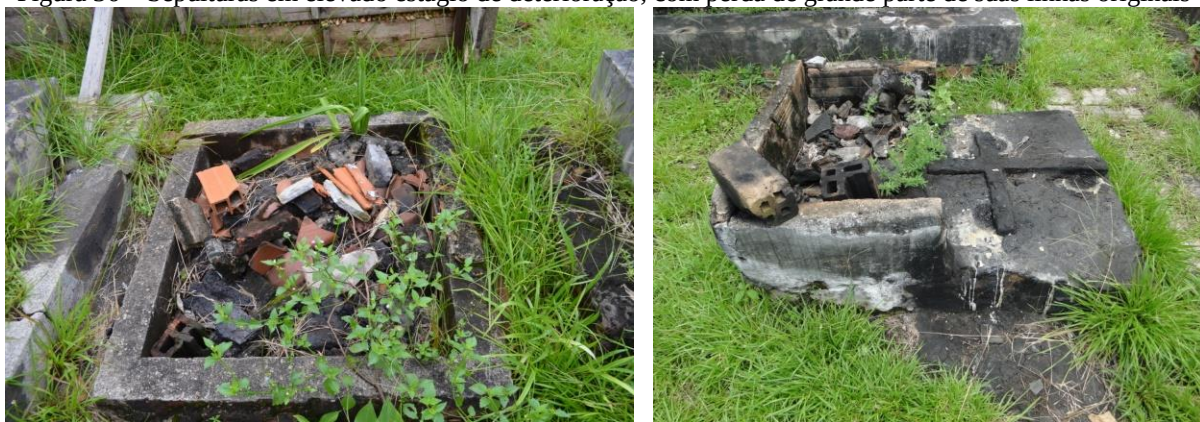
Figura 36 – Sepulturas em elevado estágio de deterioração, com perda de grande parte de suas linhas originais

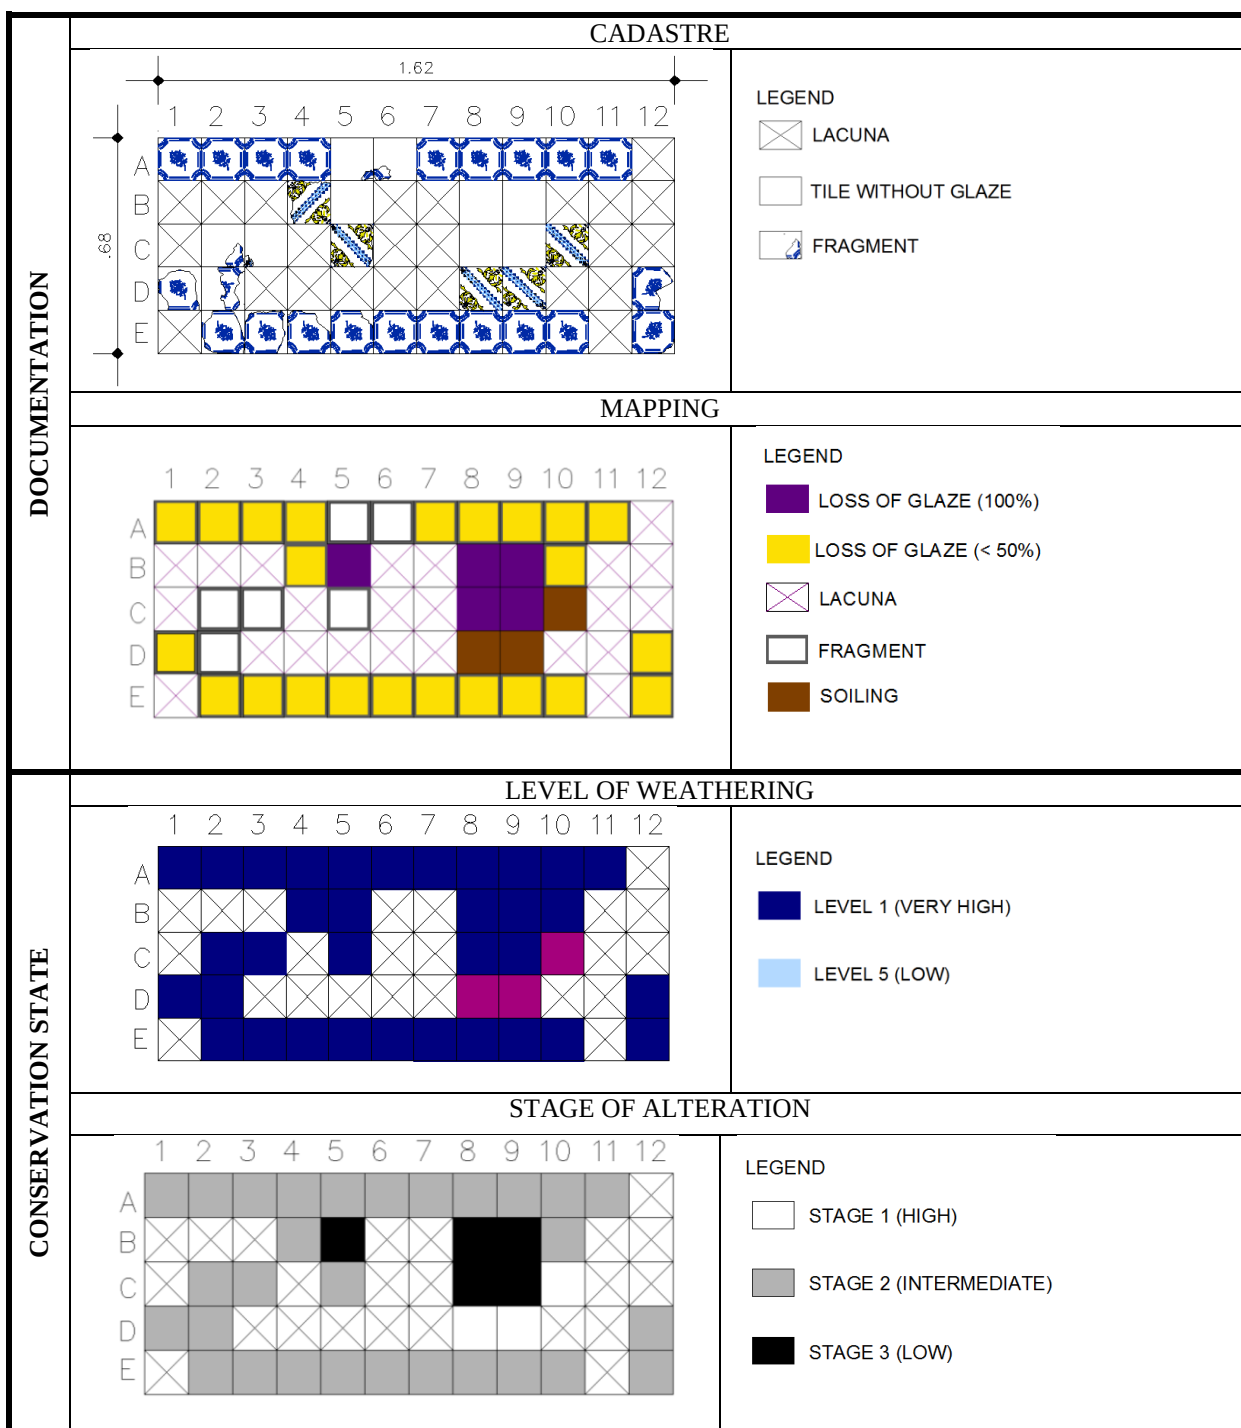
Fig. 2: Example of documentation and conservation state of one horizontally laid panel from P3 grave.

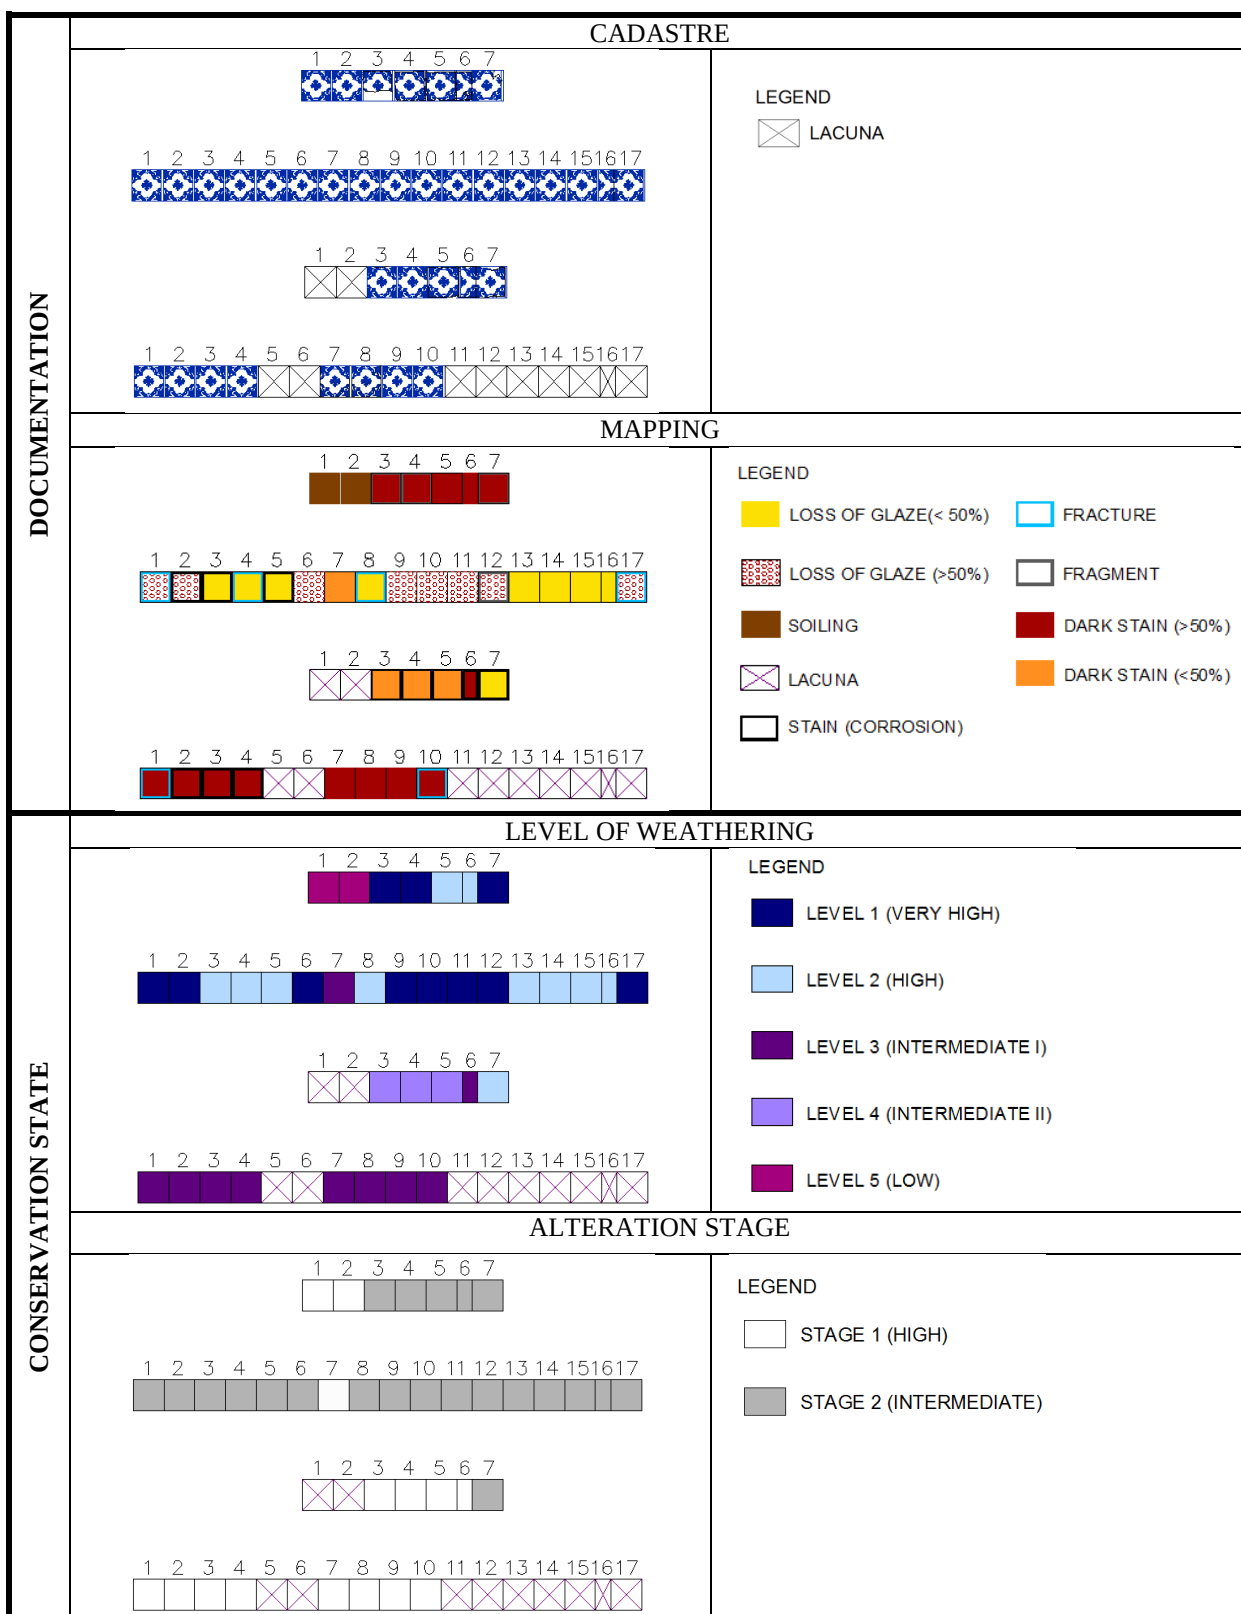
Fig. 03: Example of documentation and conservation state of vertically laid panels from I14 grave

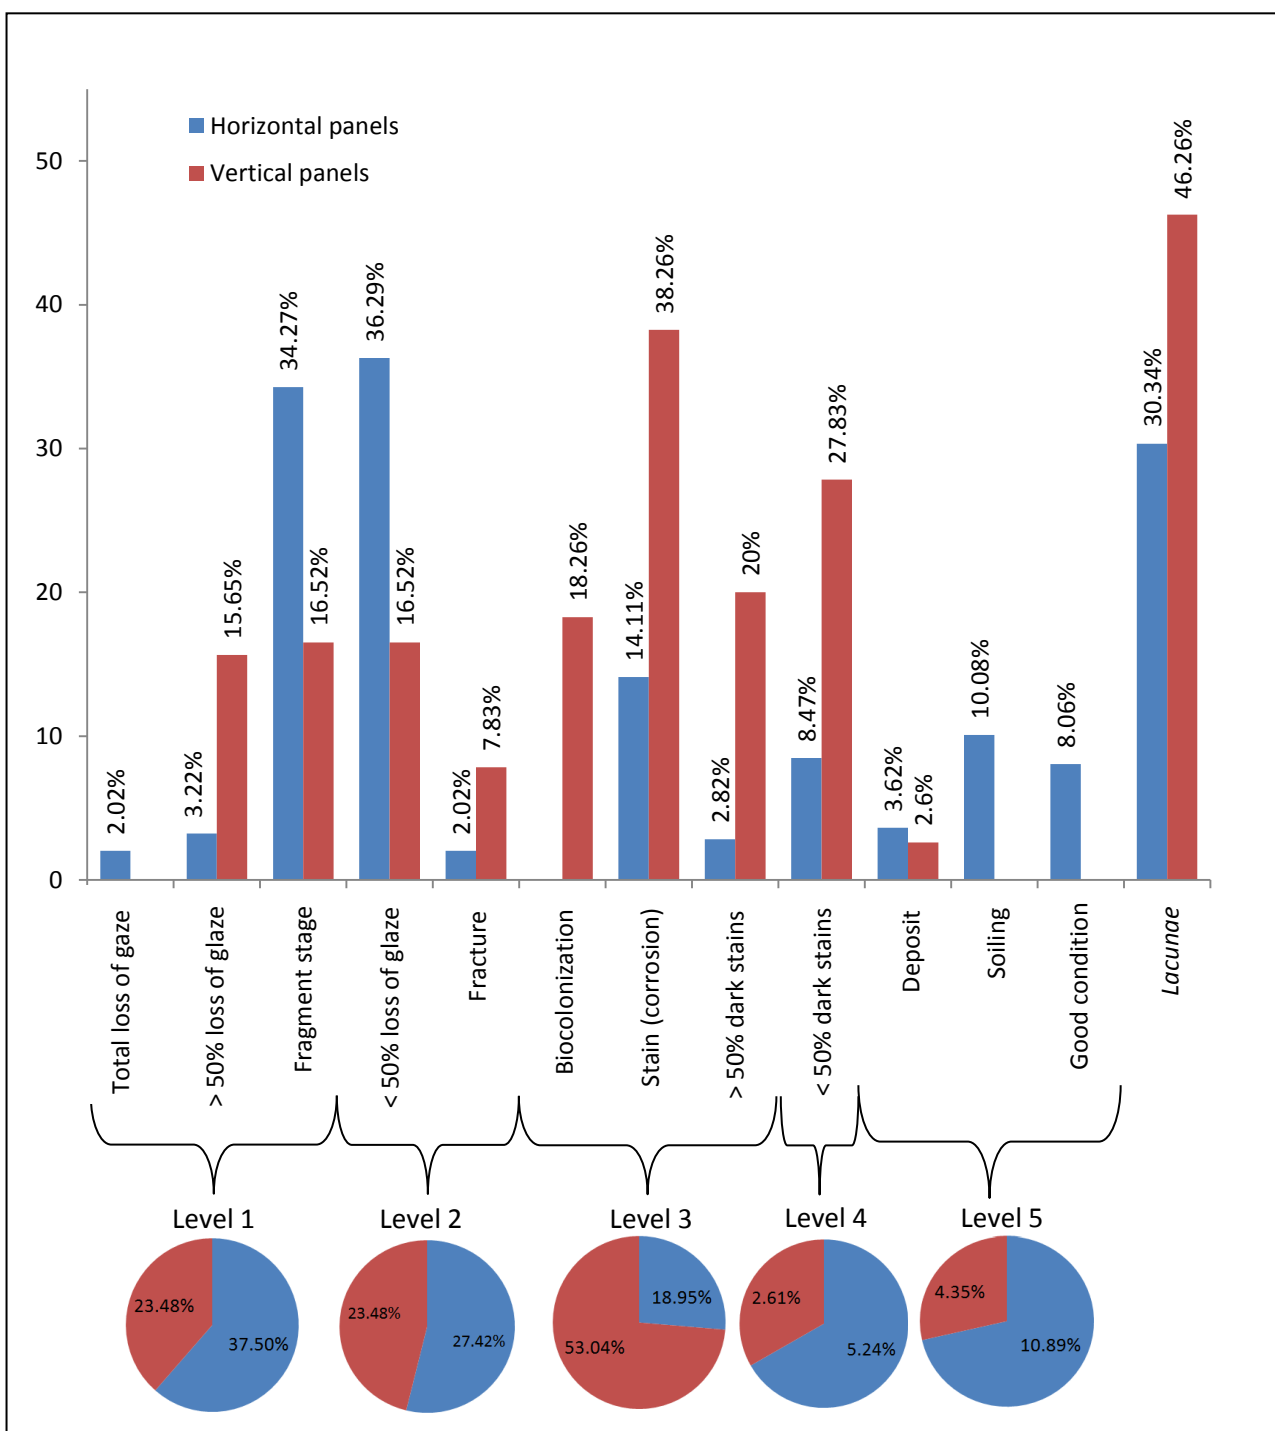
Different damages and levels of weathering depend on the laying axis of the panel in the sepulture. The horizontally laid tiles have higher levels of weathering as a result of the loss of glaze, identified as the major pathology that affects this group (*Fig. 4*). A reason for this is that tiles laid on the horizontal plane are exposed to solar radiation, rain, and other factors for a longer period during the day. In addition, rainwater accumulates on the grave surface, which accelerates the process of alteration and loss of glaze.

Fig.4: Relation between the percentage of level of weathering and damage in tiles of horizontal and vertical panels

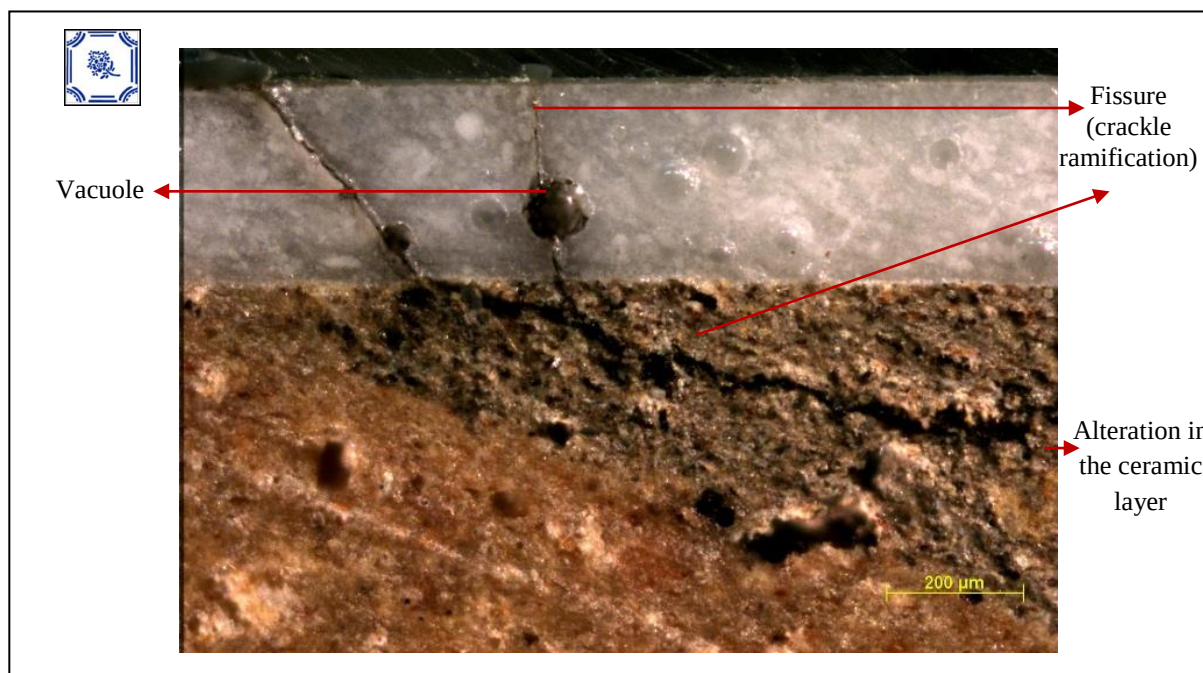
It was verified the recurrence of superficial problems, which do not compromise the material (as deposits and soiling), and alterations derived from the relation between manufacturing defects with new pathologies. Examples of the second case are: fissures in the glaze, from microcrack extension, that led to changes in the ceramic material (*Fig. 10*).

Fig. 10: Optical photomicrograph (Zoom 10x) of sample AZ.P3

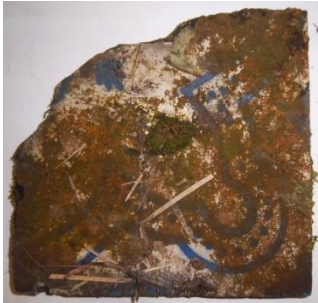
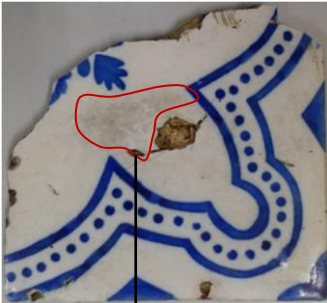
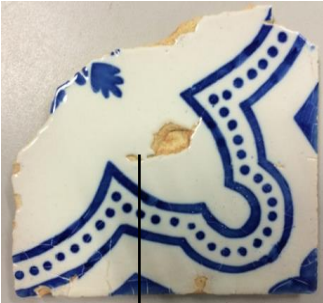
| Before cleaning | After cleaning | After re-firing |
|---|---|---|
| <p>AZ.M5-01</p> | <p>Bio-colonization between the glazed and the ceramic layers</p> | <p>Elimination of bio-colonization between the layers</p> |
| <p>AZ.O12-01</p> | <p>Loss of adherence of the glaze to the ceramic</p> | <p>Fusion of the glaze to the ceramic</p> |

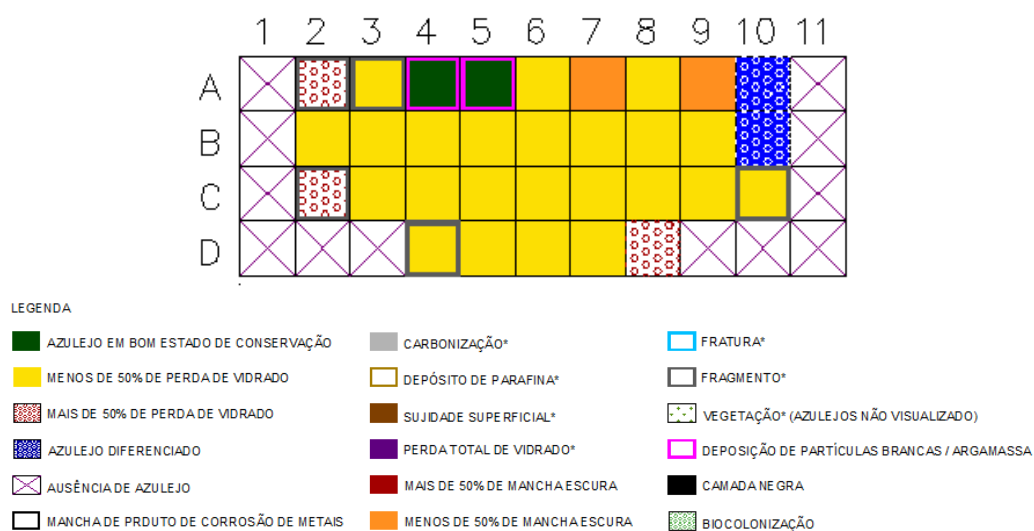
Figura 2 – Mapeamento de danos dos azulejos do painel horizontal da sepultura B25

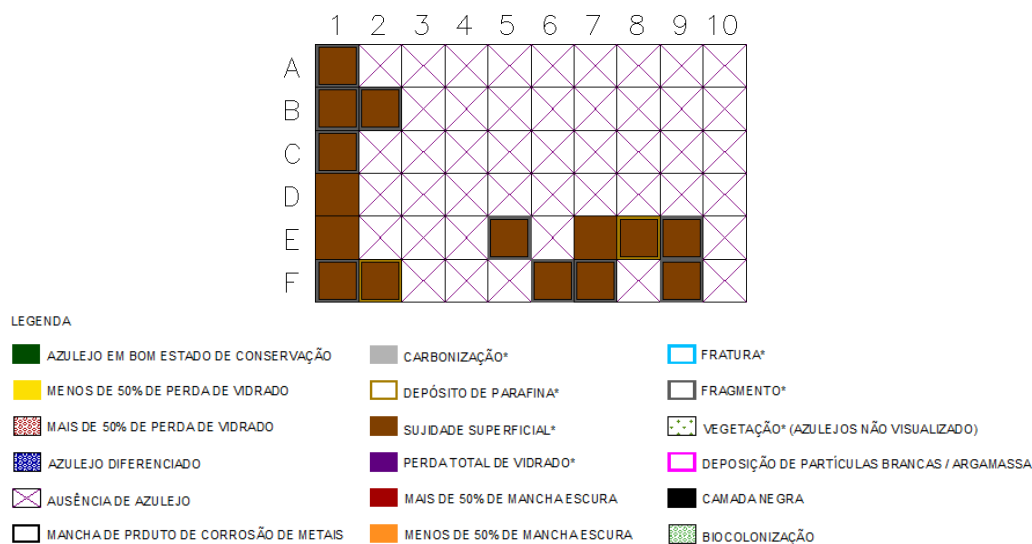
Figura 6 – Mapeamento de danos dos azulejos do painel horizontal da sepultura C11

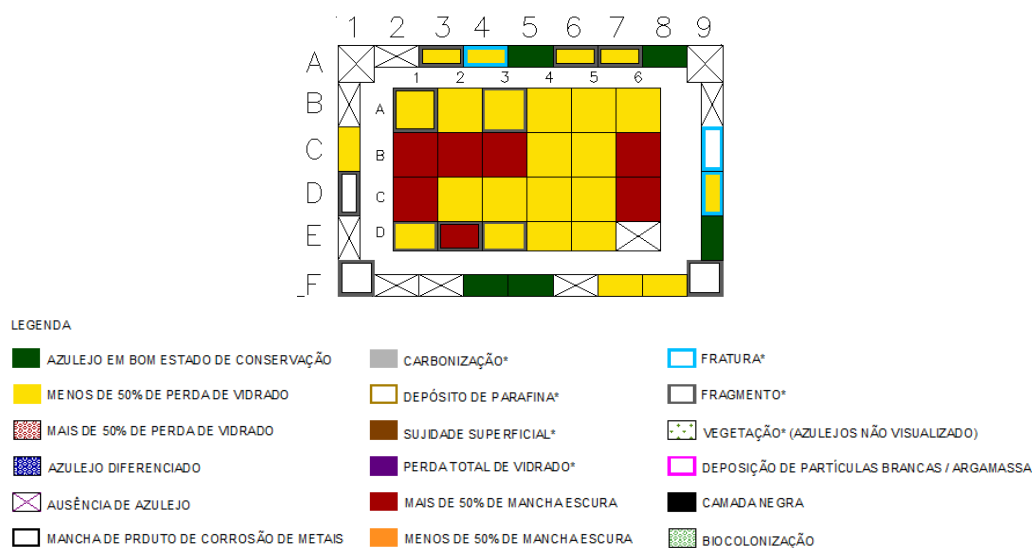
Figura 10 – Mapeamento de danos dos azulejos do painel horizontal da sepultura H7
