TINTAS À BASE DE CAL E ARGILA PARA UTILIZAÇÃO COMO MATERIAL  
DE RESTAURO COMPATÍVEL COM O REVESTIMENTO DE EDIFICAÇÕES  
DO SÉCULO XVIII

Dissertação de mestrado apresentada ao Programa de Pós-Graduação em Arquitetura e Urbanismo da Faculdade de Arquitetura da UFPA, na linha Patrimônio, Restauro e Tecnologia requisito à obtenção do grau de Mestre em Arquitetura e Urbanismo.

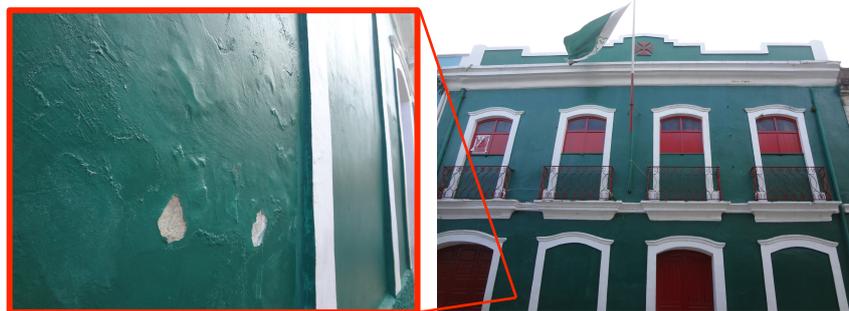
Figura 1 – Exemplo de incompatibilidade de revestimentos: diferenças significativas de cor, textura e brilho com relação às pinturas originais à base de cal e patologias como empolamento e destacamento na sede do clube Tuna Luso-Brasileira na Rua Siqueira Mendes – Belém/PA.

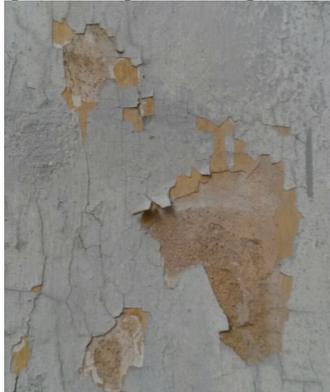
Figura 5 - Exemplo de craquelês e desprendimento de pintura.

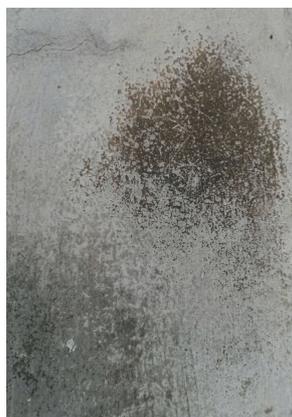
- **Destacamento/ delaminação/ despelamento** (Figura 7): separação espontânea de superfícies limitadas de película da sua base de aplicação por falta de aderência, levando exposição da superfície subjacente. Em estado inicial o dano se apresenta como uma fina fissura na pintura e em seguida, avança-se para um estágio de descamação da tinta.

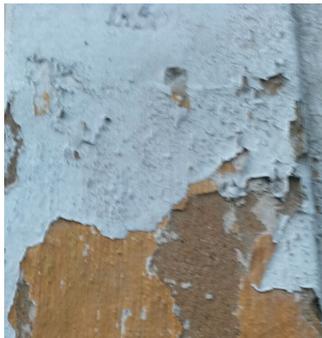
Figura 7 - Exemplo de destacamento de camada de tinta branca levando à exposição da superfície subjacente (tinta ocre) e destacamento de tinta ocre deixando à mostra o substrato (argamassa).

O uso de tintas de baixa qualidade, que ofereçam pouca adesão e flexibilidade, a exagerada diluição da tinta, a inadequada preparação da superfície, a aplicação de tinta sobre madeira bruta sem selador, a fragilização da tinta por envelhecimento, ou a incompatibilidade de materiais são possíveis causas deste dano (POLITO, 2006).

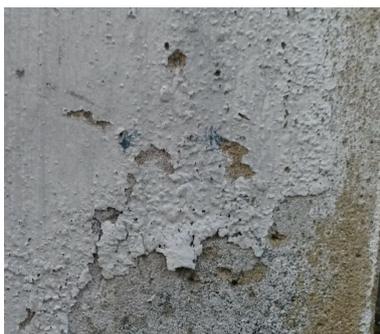
- **Empolamento** (Figura 8): deformação convexa na película, que surge a partir de um destacamento localizado de uma ou mais camadas que constituem o revestimento por pintura. Esse problema, geralmente é resultante de perda localizada de adesão e levantamento do filme da superfície.

Figura 8 – Exemplo de empolamento de tinta em área muito úmida.

As possíveis causas para este dano são: a aplicação de tinta à óleo ou alquídica sobre superfície úmida ou molhada; umidade por infiltração ou capilaridade através das paredes (menos provável com tintas à base de água); superfície pintada exposta à umidade, logo após a secagem, principalmente se houve inadequada preparação da superfície (POLITO, 2006).

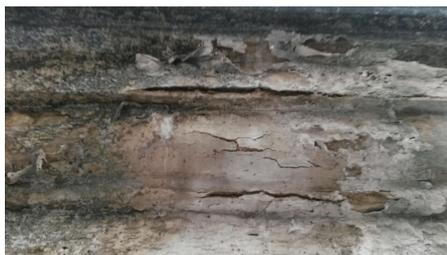
- **Fissuração** (Figura 9): presença de discontinuidades (falhas, fendas, brechas) com claras separações macroscópicas e microscópicas de uma parte do material em relação à outra. Estas, podem ser superficiais ou em toda a espessura das camadas;

Figura 9 - Exemplo de fissuração em tinta na superfície arquitetônica de um friso.

Polito (2006) aponta como possíveis causas de fissuras a aplicação de tinta em uma camada muito espessa, geralmente, sobre superfície porosa; a aplicação de tinta em camada muito espessa a fim de melhorar o poder de cobertura de um produto de baixa qualidade; o acúmulo de tinta nos cantos da superfície durante a aplicação; e a fragilidade do material já envelhecido com perda de propriedades.

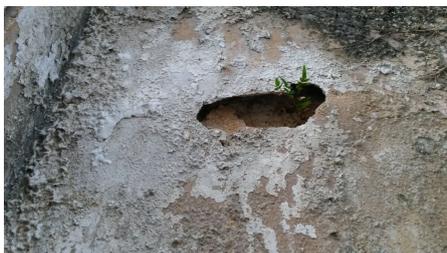
- **Lacuna** (Figura 10): perda de partes de uma camada e/ou perda de uma ou mais camadas de base em zonas específicas. Normalmente especifica-se se é lacuna na camada de tinta, ou lacuna no reboco, etc.

Figura 10 - Exemplo de lacuna nas camadas de tinta e de parte do reboco.

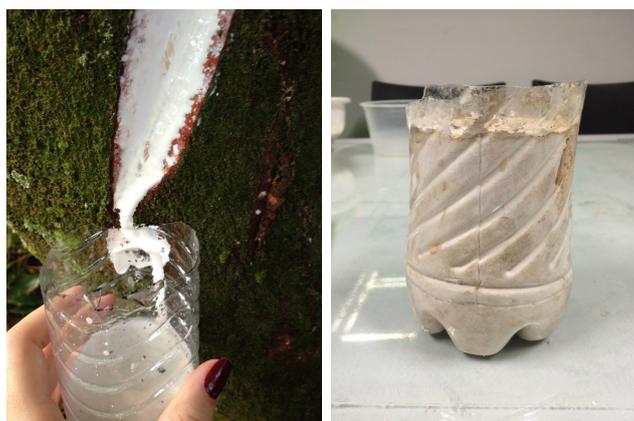
Foi coletado aproximadamente 400mL de látex da sorveira (Figura 16). A extração do látex da sorveira foi realizada em árvores que já haviam atingido pelo menos 45cm de circunferência e a aproximadamente 1m30cm do solo. Para a extração, foram feitos cortes com uma faca de sangria de seringueira de modo a minimizar os ferimentos no tronco das árvores ao fazer os sulcos. A coleta da amostra se deu a partir do escorrimento do látex até um recipiente plástico localizado alguns centímetros abaixo do corte. A faca de sangria foi higienizada antes de sua utilização em nova árvore para evitar a transmissão de fungos e bactérias.

Figura 16 – Extração do látex do caule da sorveira (A) e material coletado – látex (B).

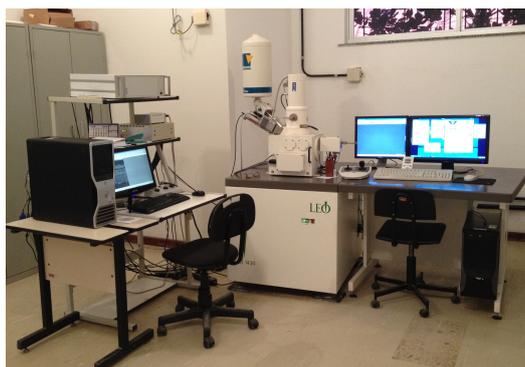
Uma vez metalizadas as seções polidas, procedeu-se com a análise semi-quantitativa da composição química das camadas de pintura das amostras realizada por meio de Microscópio Eletrônico de Varredura com Sistema de Energia Dispersiva, MEV/SED, marca LEO, modelo 1430 VP do LabMEV/IG/UFPA (Figura 20).

Figura 20 - Microscópio eletrônico de varredura do LabMEV do IG/UFPA.

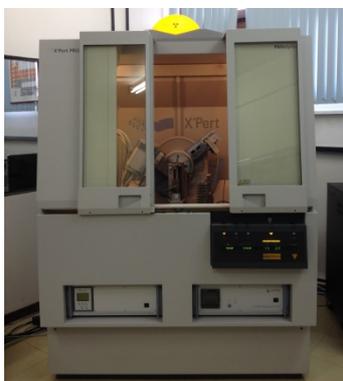
Figura 22 - Difratorômetro de Raios-X do LCM/ IG/ UFPA.

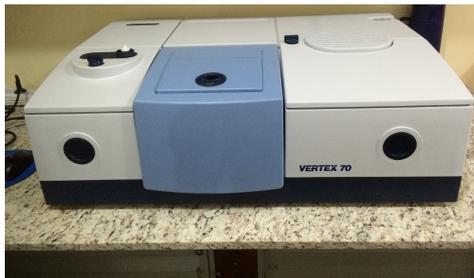
Para a espectroscopia de infravermelho, foram pulverizadas em gral e pistilo de ágata 0,0015g de cada amostra com 0,2g de KBr cada. O material foi prensado em pastilhas, que foram analisadas com o uso de um espectrofotômetro de infravermelho por transformada de Fourier, modelo Vertex 70, da marca Bruker, do Laboratório de Mineralogia e Geoquímica Aplicada (LaMIGA) do IG/UFPA (Figura 23). A análise foi realizada para amostras de tinta antiga (camada ocre da Capela Pombo) e para a tinta nova produzida e seus materiais constituintes com vistas à caracterização e identificação de componentes orgânicos presentes nestas.

Figura 23 - Espectrômetro de infravermelho do LaMIGA/IG/UFPA.

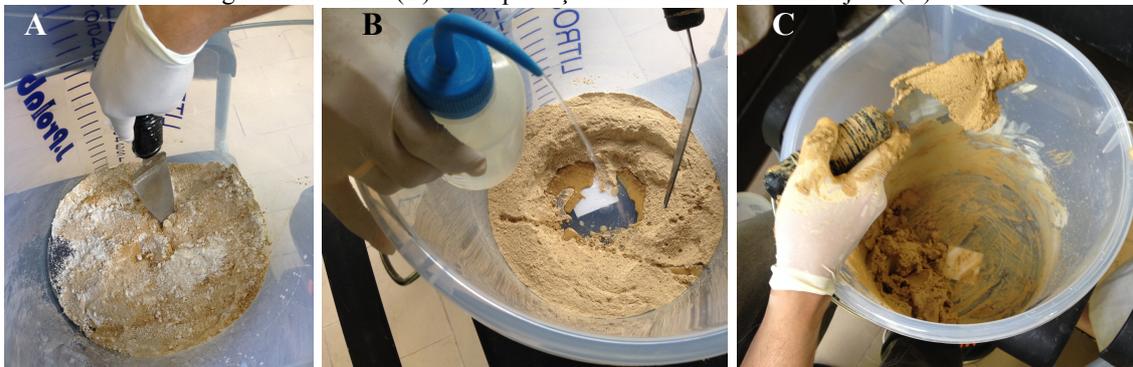
analisadas, sendo o traço (em massa) adotado o da Capela Pombo, 1:0,62:2,44. A mistura destes três componentes foi batida manualmente com água (Figura 25).

Figura 25 – Produção da argamassa de revestimento: mistura de cal, argila e areia (A), incorporação de água no material (B) e compactação até a consistência desejada (C).

A quantidade de água adicionada foi a necessária para permitir sua trabalhabilidade e não afetar negativamente a porosidade, a compactação, a permeabilidade e a resistência mecânica, evitando o aumento da retração deste material.

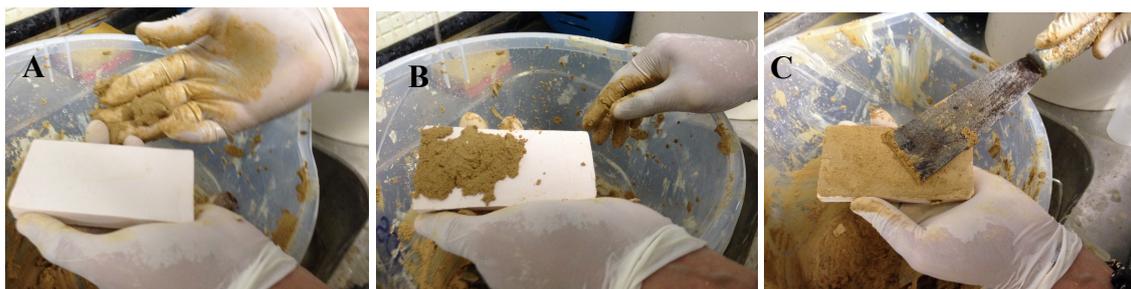
A argamassa foi aplicada sobre as bases cerâmicas dos corpos de prova. As superfícies de aplicação da argamassa foram previamente umedecidas e a aplicação foi realizada de modo à primeira camada (emboço) fornecer o máximo de impacto à base cerâmica do corpo de prova. Quando esta camada ainda estava um pouco úmida, uma segunda camada (reboco) foi aplicada, compactando-se e posteriormente nivelando com uma desempenadeira (Figura 26).

Figura 26 – Aplicação da argamassa de revestimento (A e B) e compactação e nivelamento da mesma (C).

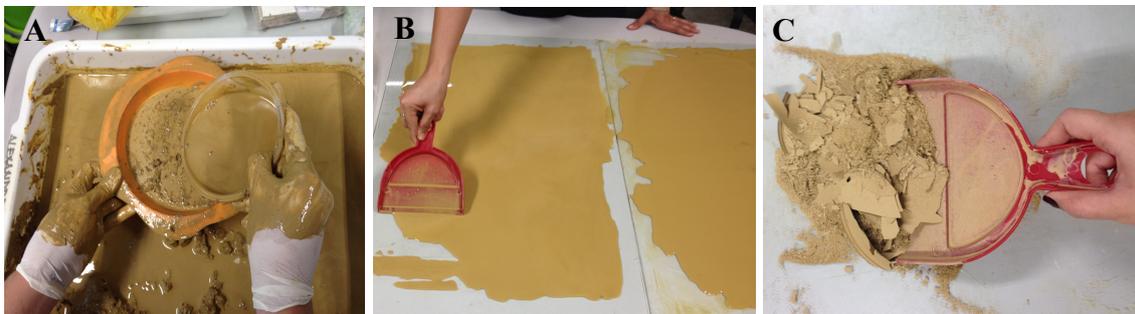
Os pigmentos foram obtidos por meio da limpeza manual com peneiramento para a retirada do excesso de matéria orgânica contido na argila vermelha do Paracuri, com posterior decantação, secagem e moagem em moinho de bolas Marconi modelo

Figura 27 – Limpeza manual (A) e secagem da argila (B e C).

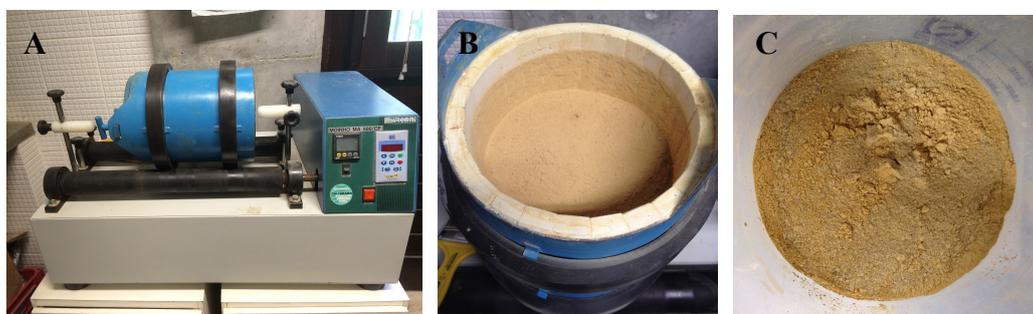
Figura 28 – Moagem em moinho de bolas (A e B) e pigmento (C).

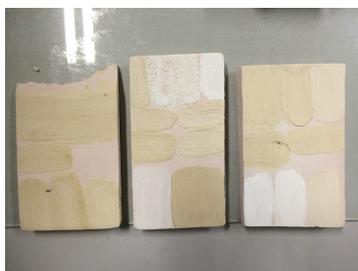
Prevendo-se que a tonalidade final poderia variar entre 40 e 50% de sua intensidade cromática inicialmente produzida (SISI et. al., 1998), as quantidades de pigmento foram testadas previamente à sua aplicação. Foram realizados testes com 5, 10, 20 e 50 cm<sup>3</sup> do pigmento (Figura 29) já disperso misturando estas quantidades em 1 litro de caiação. Os pigmentos foram embebidos em água quente para assegurar completa dispersão e misturados com batedor manual.

Figura 29 – Testes com diversas quantidades de pigmento para escolha do tom de ocre.

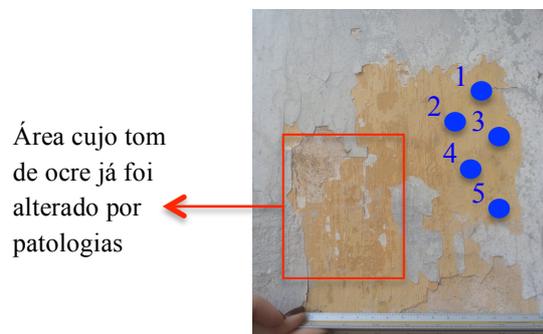
Figura 34 - Localização das áreas da camada ocre (1ª camada de pintura), onde foi realizada a colorimetria na fachada da Capela Pombo.

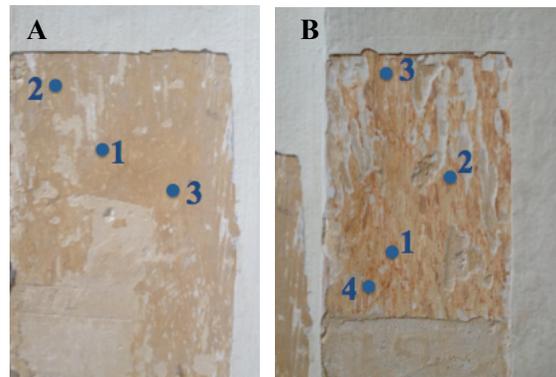
Figura 36 - Localização das áreas onde foram realizadas as medições de cor nas camadas bege claro (3ª camada de pintura) (A) e camada amarela com vermelho (fingido) (B) no interior da Capela da Ordem Terceira do Carmo.

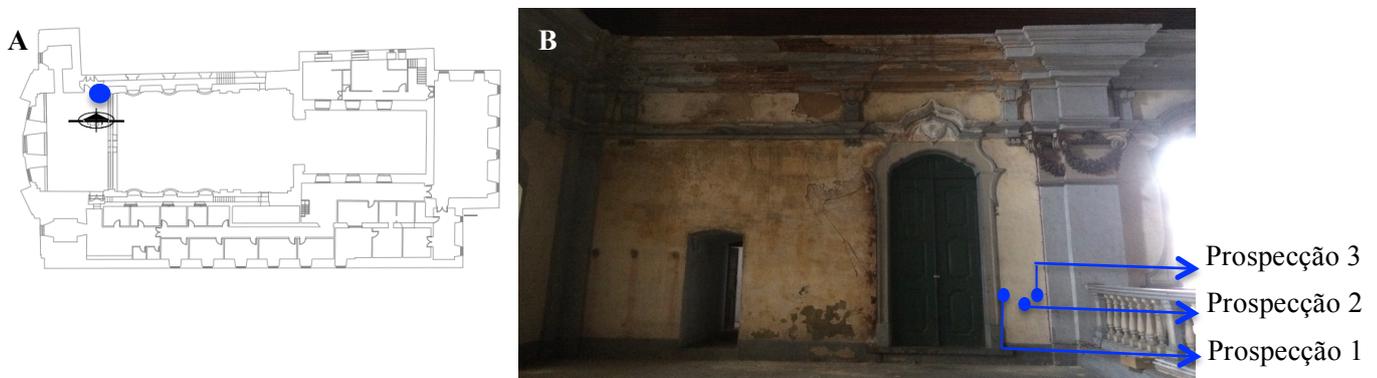
Na Igreja de Nossa Senhora das Mercês as medições ocorreram em pontos da mesma parede do coro da edificação donde foram coletadas as amostras de camadas de pintura, e em condições de baixa luminosidade (Figura 37). As áreas da parede selecionadas para fazer as leituras com o colorímetro são três. Estas, foram minimamente prospectadas junto à regiões onde já haviam perdas de material para não ocasionar mais danos no edifício (Figura 38).

Figura 37 - Localização em planta (A) e em vista (B) das áreas aonde foram realizadas as medições de colorimetria na Igreja de Nossa Senhora das Mercês.

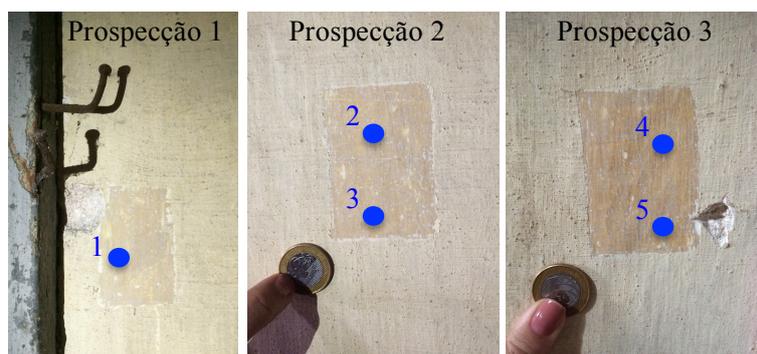
Figura 38 - Localização das áreas onde foram realizadas as medições de cor na camada amarela (3ª camada de pintura na estratigrafia) prospectadas no interior da Igreja de Nossa Senhora das Mercês.

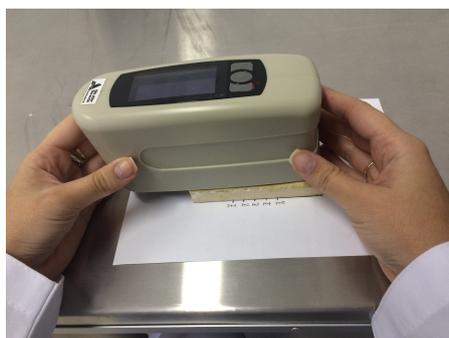
Figura 40 – Medição do brilho em pontos definidos do corpo de prova.

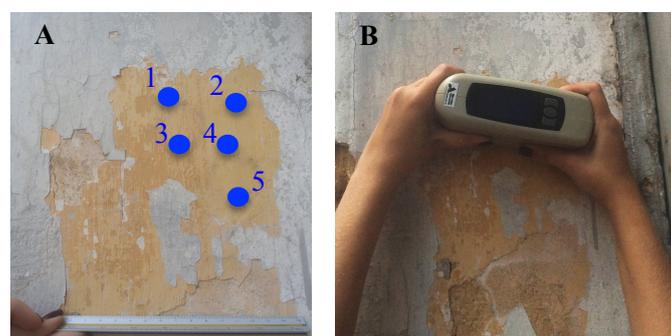
Figura 42 - Localização das áreas da camada de cor ocre (1ª camada de pintura na estratigrafia) onde foram realizadas as medições de brilho na fachada da Capela Pombo (A) e procedimento de obtenção dos valores de brilho com o medidor (B).

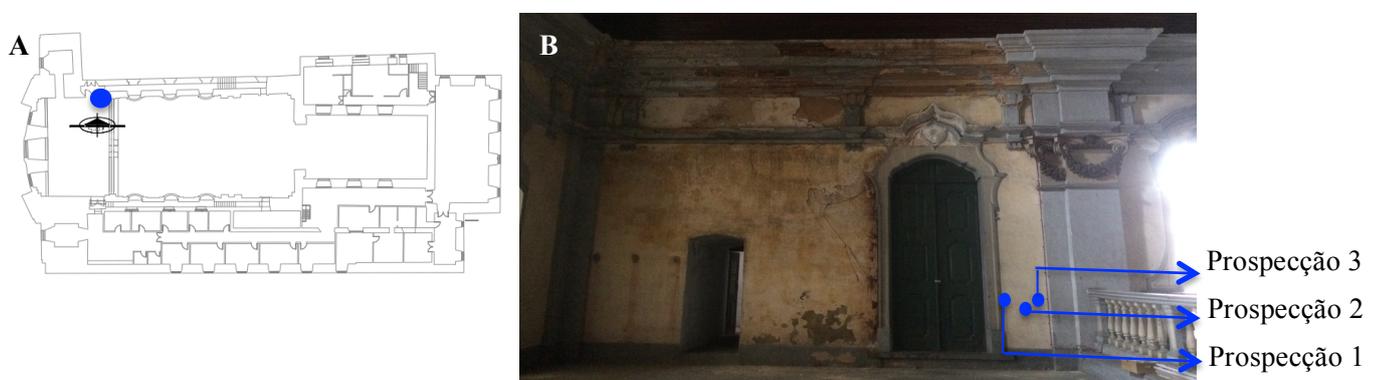
Figura 43 – Localização em planta (A) e em elevação (B) das áreas de medição de brilho no interior da Igreja de Nossa Senhora das Mercês.

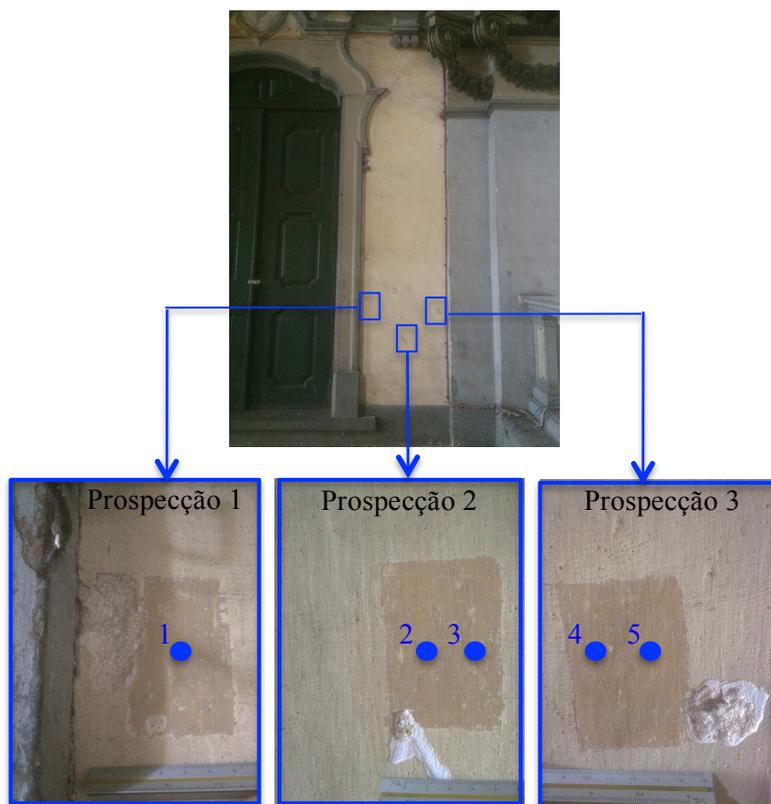
Figura 44 - Localização das áreas onde foram realizadas as medições de brilho na camada amarela (3ª camada de pintura na estratigrafia) prospectadas no interior da Igreja de Nossa Senhora das Mercês.

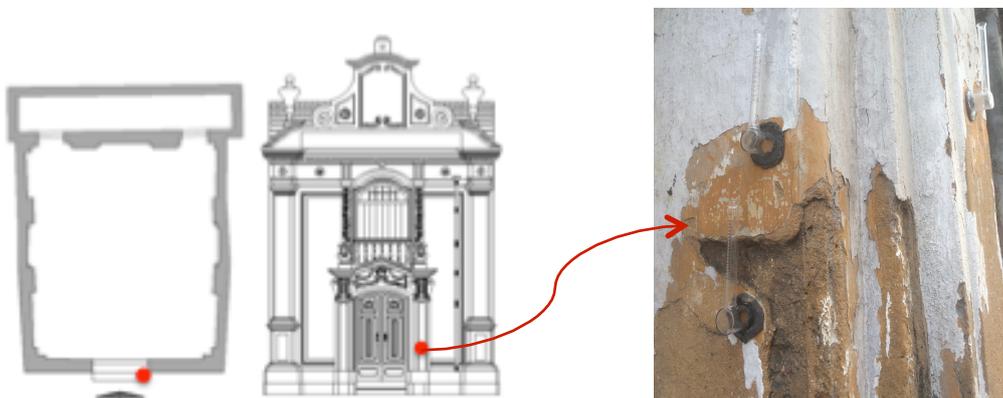
Figura 47 - Localização das áreas onde foram fixados os cachimbos na Capela Pombo.

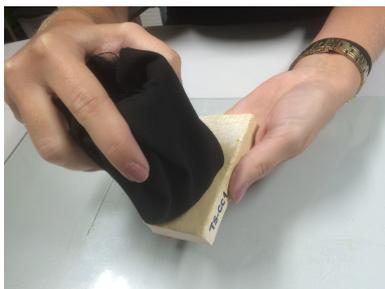
O desempenho superficial com relação à pulverulência<sup>12</sup> das tintas aplicadas sobre os corpos de prova foi analisado com um ensaio simples e prático: um tecido na cor preta foi levemente pressionado em movimentos circulares (três movimentos) sobre cada um dos 3 (três) corpos de prova (Figura 48) com aplicação de cada formulação de tinta.

Figura 48 – Ensaio para análise da pulverulência da tinta aplicada sobre corpo de prova.

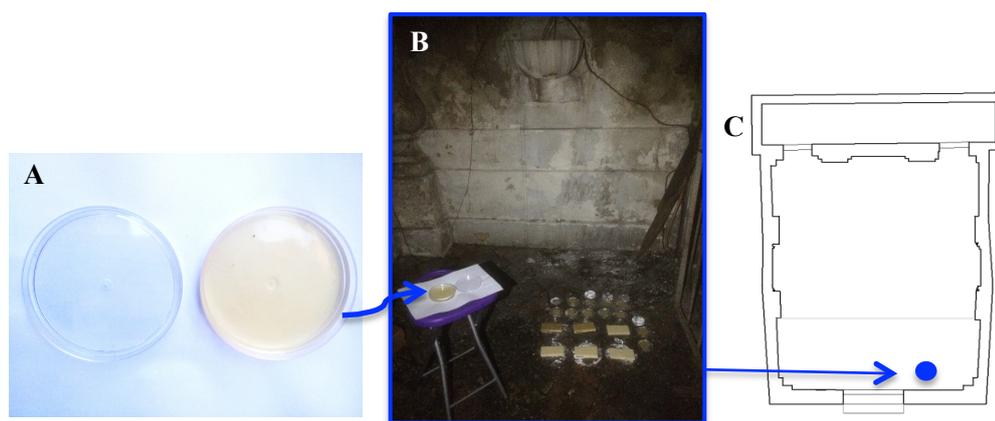
(Figura 50). Após crescimento foi selecionada uma colônia de fungo filamentoso de rápido desenvolvimento e com esporulação. A colônia foi isolada em ágar Sabouraud e a identificação foi realizada com base nas características macroscópicas e preparo de lâminas para exame das características microestruturais em microscópio ótico Olympus BX41 e estudo comparativo com os parâmetros utilizados na taxonomia clássica conforme literatura especializada (LACAZ et al., 1998).

Figura 50 - Placa aberta com meio de cultura (A) no interior da Capela Pombo (B) e sua localização em planta (C).

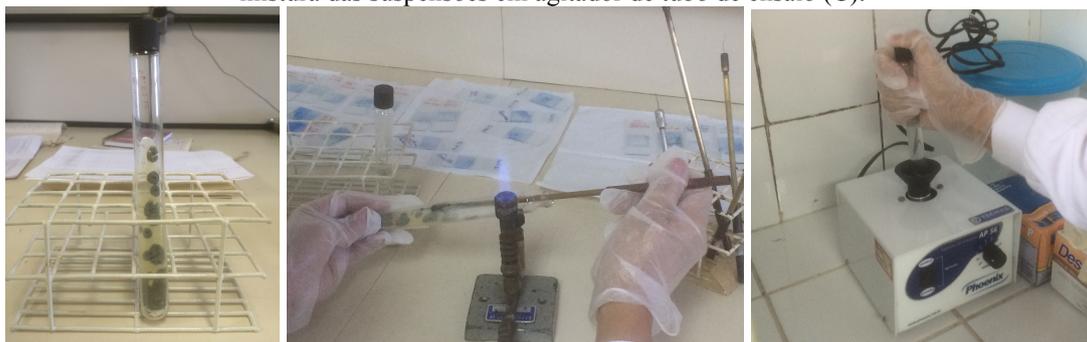
Para o ensaio, foi preparada uma suspensão de esporos em 10 ml solução salina com Tween 80 a 0,1%. Os conídios de *Penicillium* foram obtidos de uma colônia com 7 dias de crescimento, raspando-se a superfície da colônia com uma alça de inoculação, transferindo-se os esporos para 10 ml de solução salina com Tween 80. Após homogeneização em agitador de soluções Phoenix AP56 (Figura 51), foi retirada uma alíquota da suspensão para contagem dos esporos.

Figura 51 - Colônias do fungo *Penicillium sp.* isolado (A); retirada de esporos para suspensão (B); e mistura das suspensões em agitador de tubo de ensaio (C).

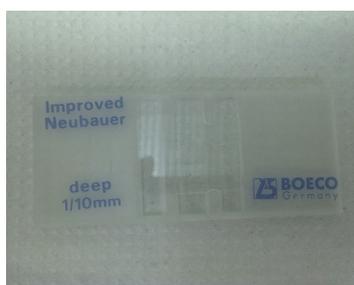
Com auxílio de uma câmara de Neubauer (Figura 52) foi estimado o número de conídios/ml desta suspensão. A contagem dos conídios foi realizada em microscópio óptico com aumento de 250 x.

Figura 52 - Câmara de Neubauer com lamínula de vidro.

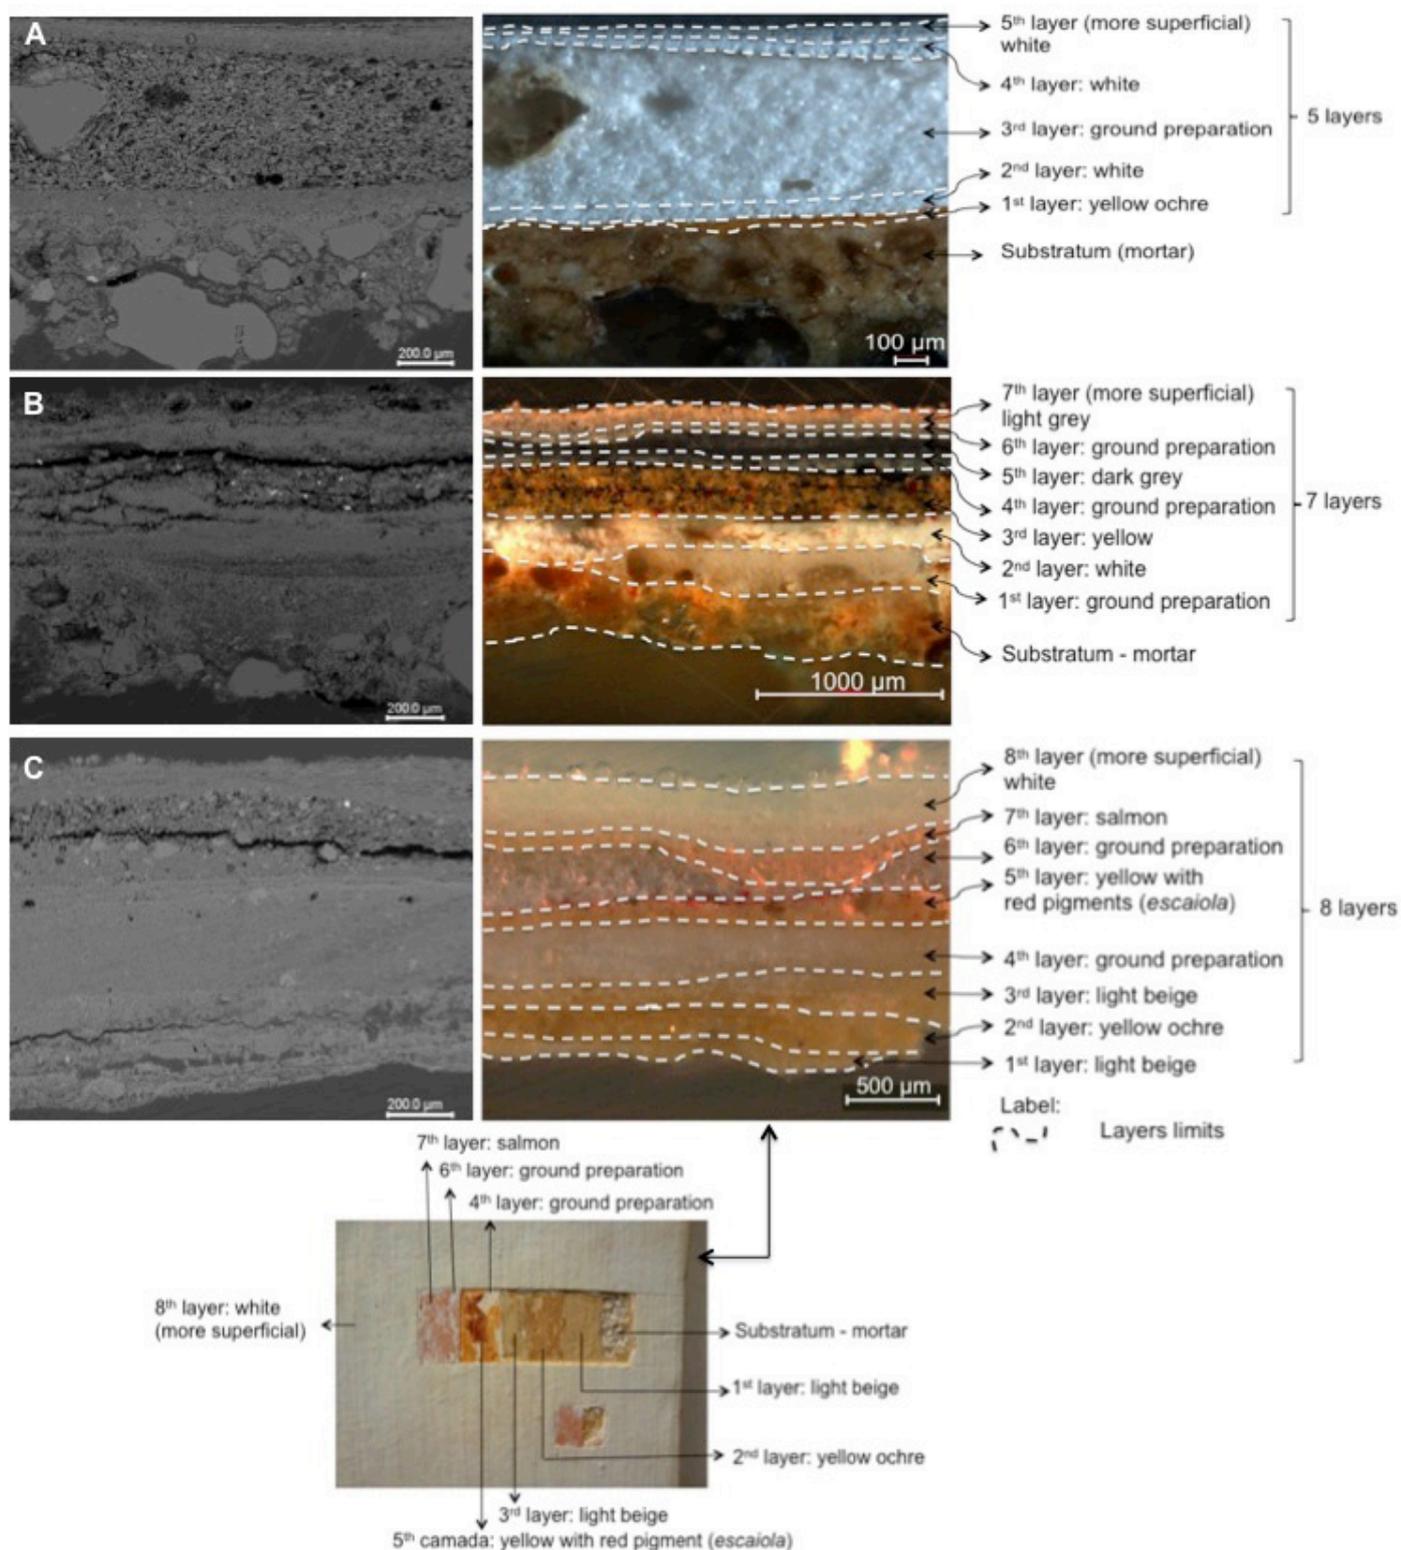
Figure 3: SEM images and cross section stratigraphies on optical microscope images from Pombo Chapel (at 100x magnification) (A), Nossa Senhora das Mercês Church (at 50x magnification) (B) and Carmo's Third Order Chapel (at 100x magnification)(C), and pictorial prospection of Carmo's Third Order Chapel (D).

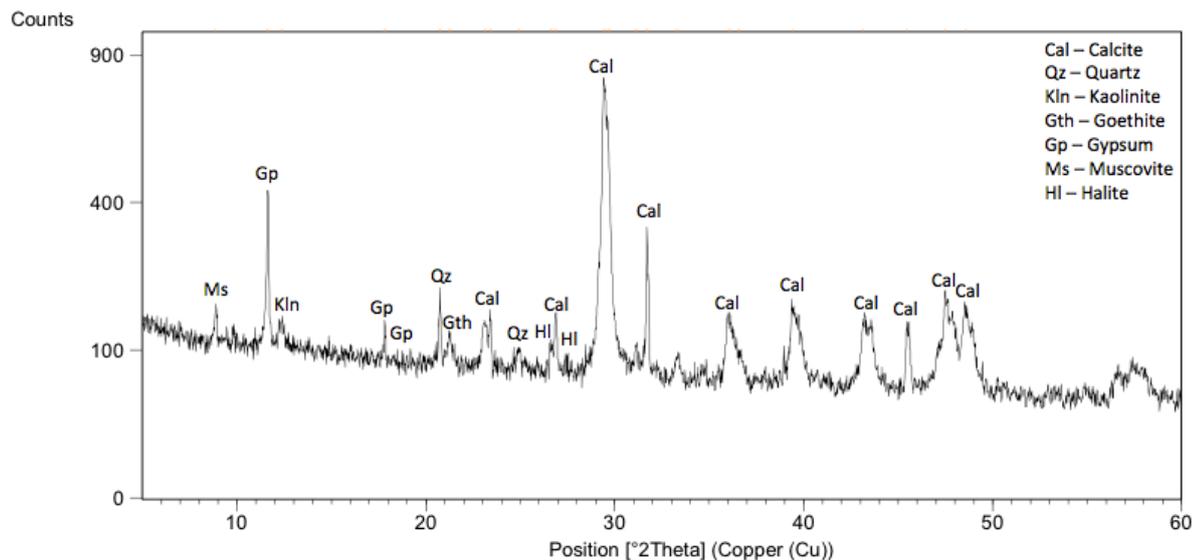
Figure 4: XRD pattern of Pombo Chapel's ochre paint layer sample.

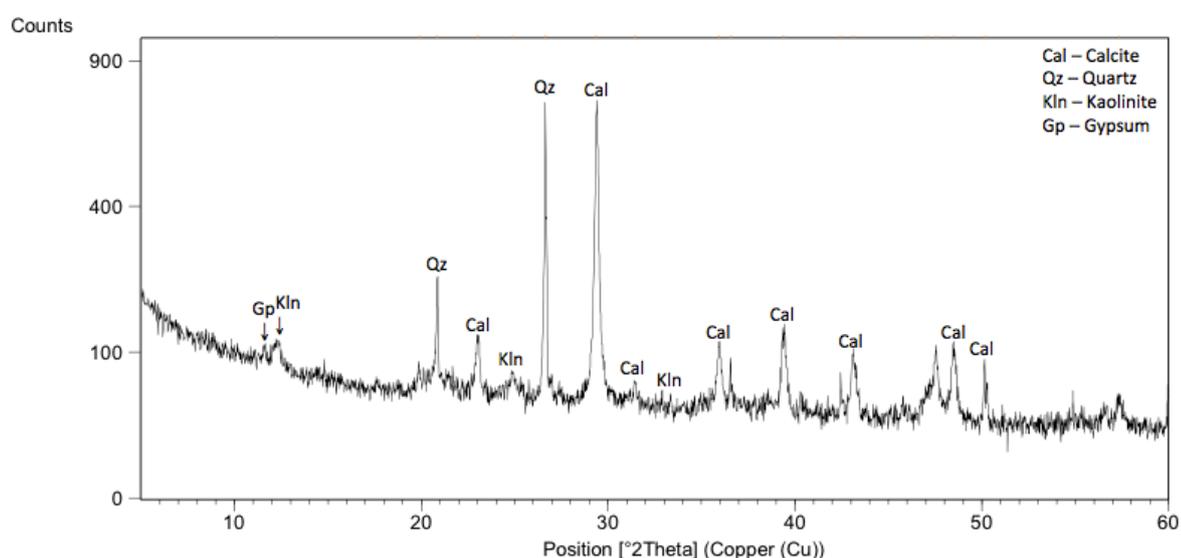
Figure 5: XRD pattern of Carmo's Third Order Chapel's ochre paint layer sample.

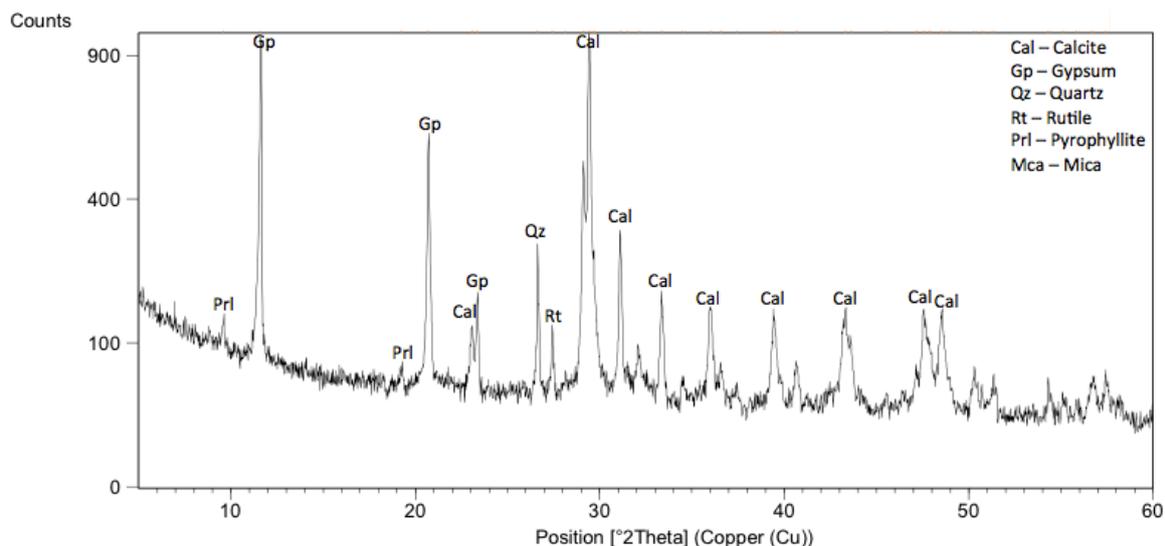
Figure 6: XRD pattern of Nossa Senhora das Mercês Church's yellow paint layer sample.

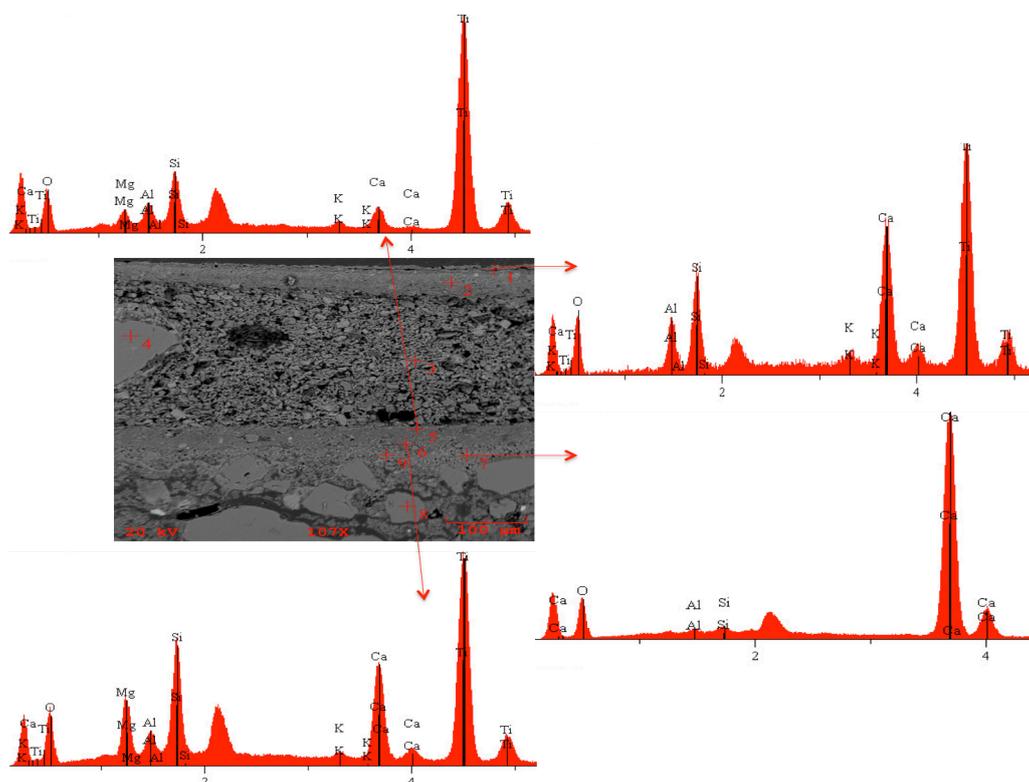
Figure 7: SEM image of Pombo Chapel's sample, which presents the respective punctual chemical analysis of painting layers.

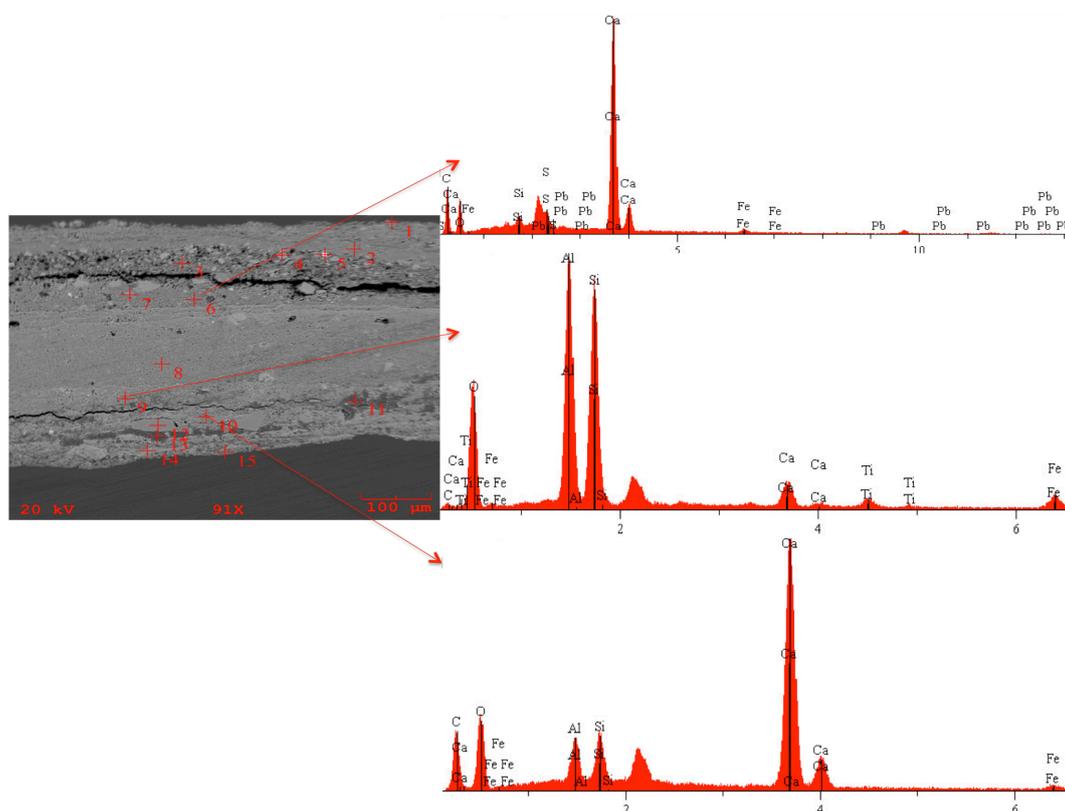
Figure 8: SEM image of Carmo's Third Order Chapel's sample, which presents the respective punctual chemical analysis of painting layers.

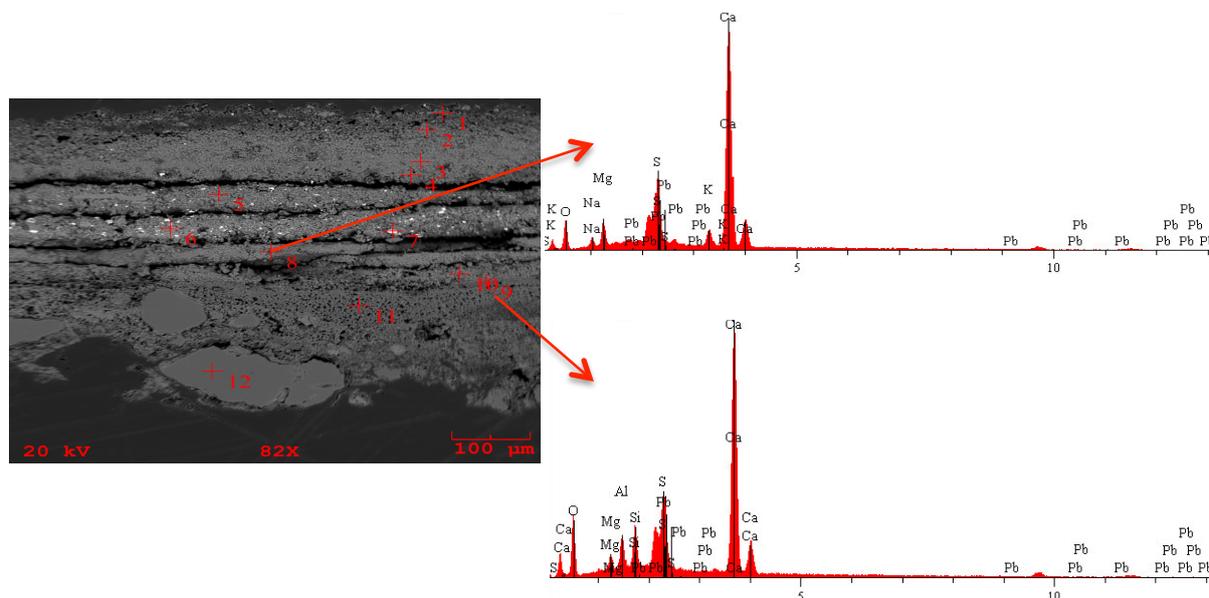
Figure 9: SEM image of Nossa Senhora das Mercês Church's sample, which presents the respective punctual chemical analysis of painting layers.

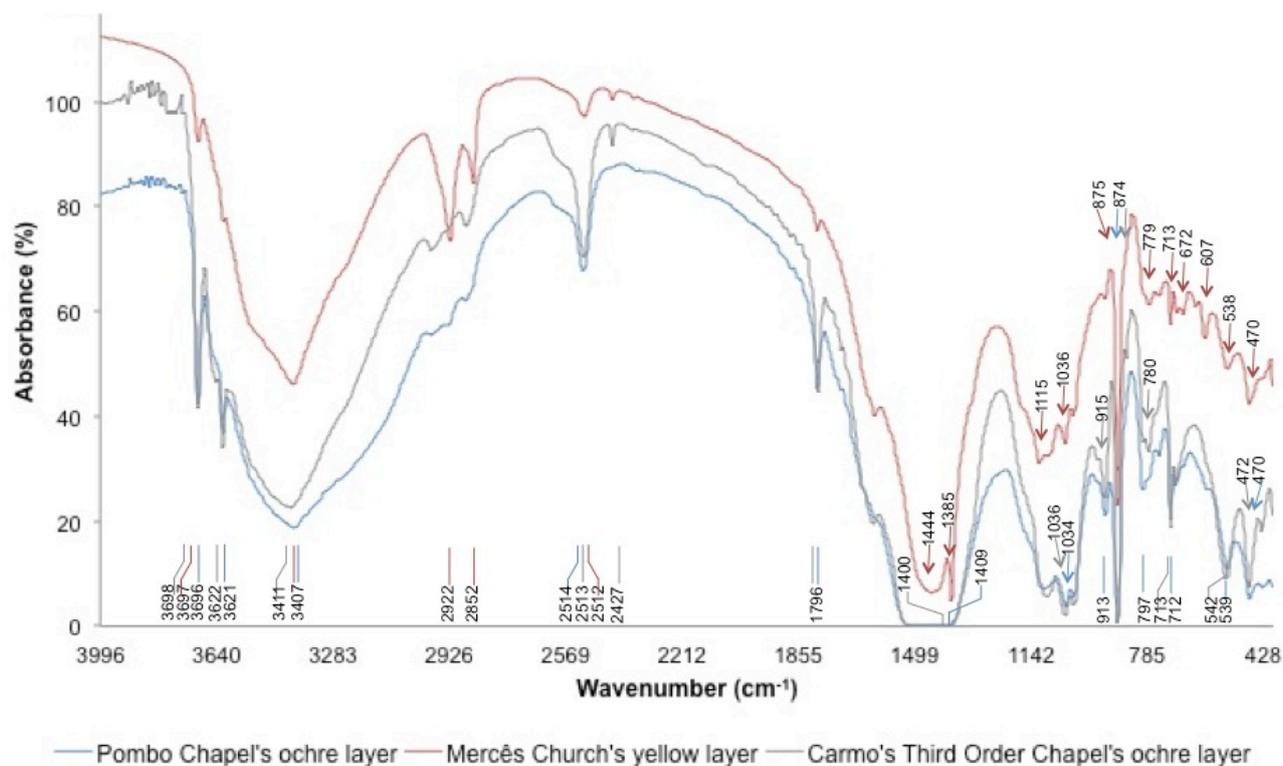
Figure 10: FTIR spectra of Pombo Chapel's ochre paint layer, Carmo's Third Order Chapel's ochre paint layer and Nossa Senhora das Mercês Church's yellow paint layer.

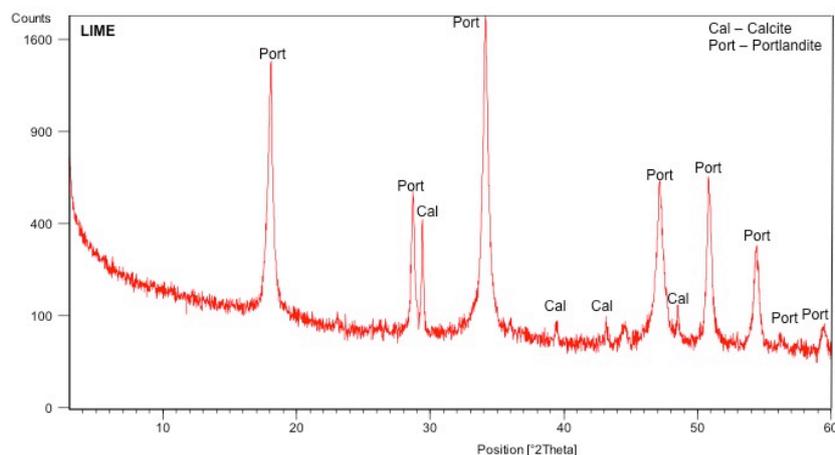
Figure 1: DRX pattern of hidratated lime.

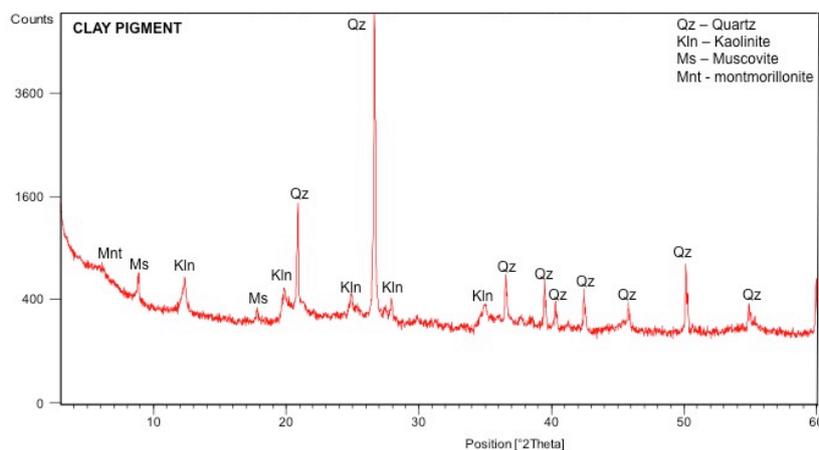
Figure 3: DRX pattern of the clay pigment showing quartz, kaolinite, muscovite and montmorillonite.

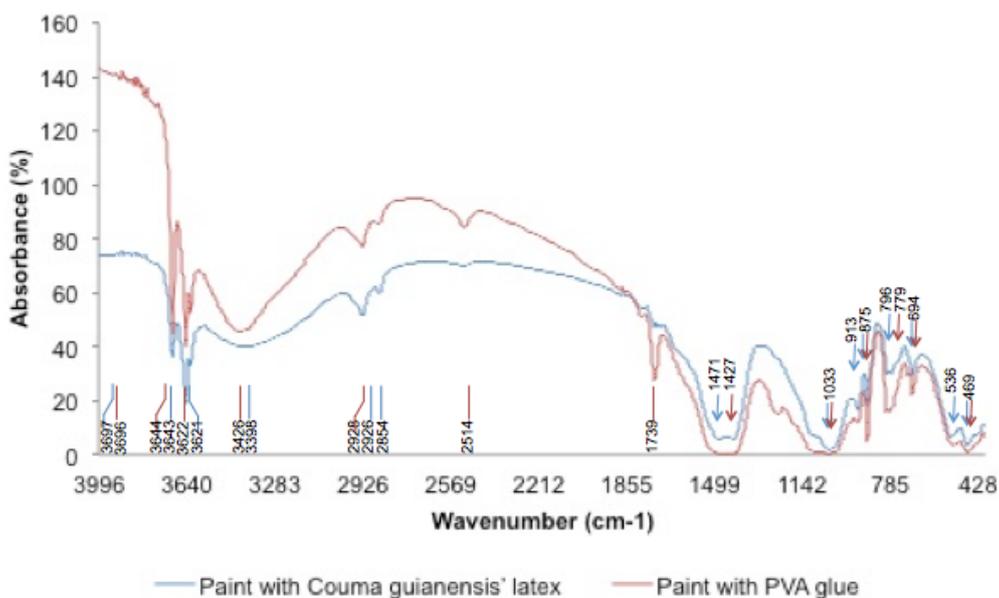
Figure 4: FTIR spectra of the paints with *Couma guianensis*' latex and with PVA glue.

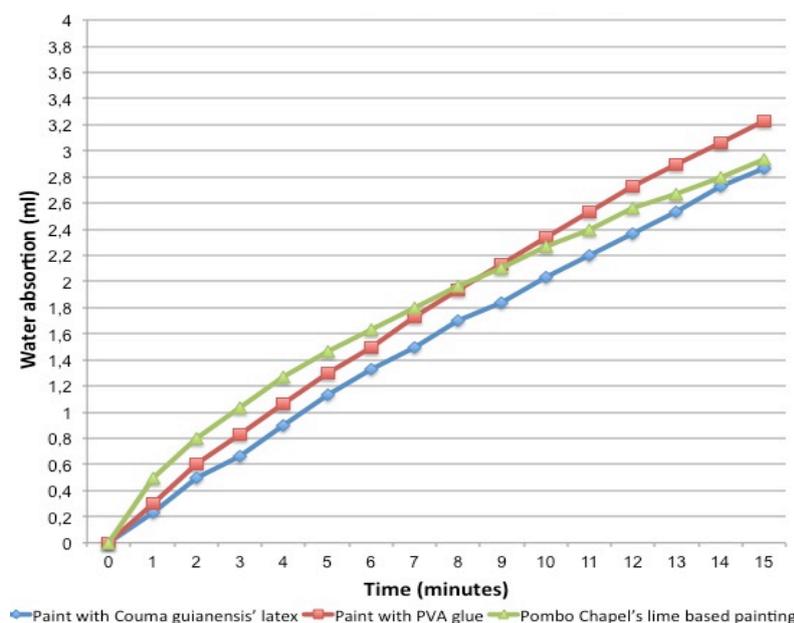
Figure 5: Variation of the water absorption per minute by the Pipe Method on the paintings.

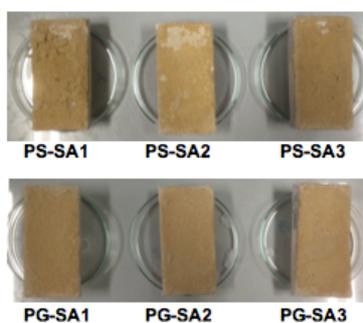
Figure 6: Specimens after third cycle of accelerated weathering test of deterioration by salt, showing their first detachments.

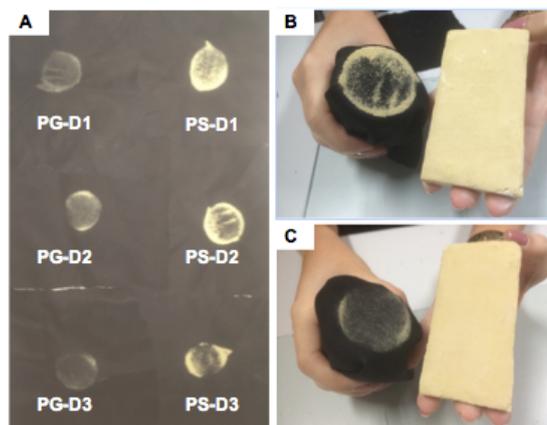
Figure 7: Visual comparison of dustiness of paintings (A) and dustiness test of the specimens PS-D1 (B) and PG-D1 (C).

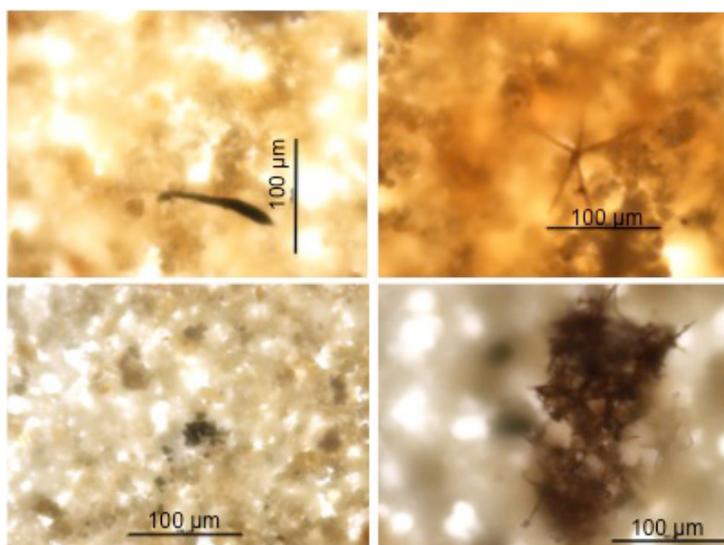
Figure 8: Optical microscopy (magnification of 100X) images showing fungal presence in the paints with PVA glue: conidia and conidiophore (A); spore (B); and in the paints with *Couma guianensis*' latex: spore conglomerates (C); dark septate hyphae (D).

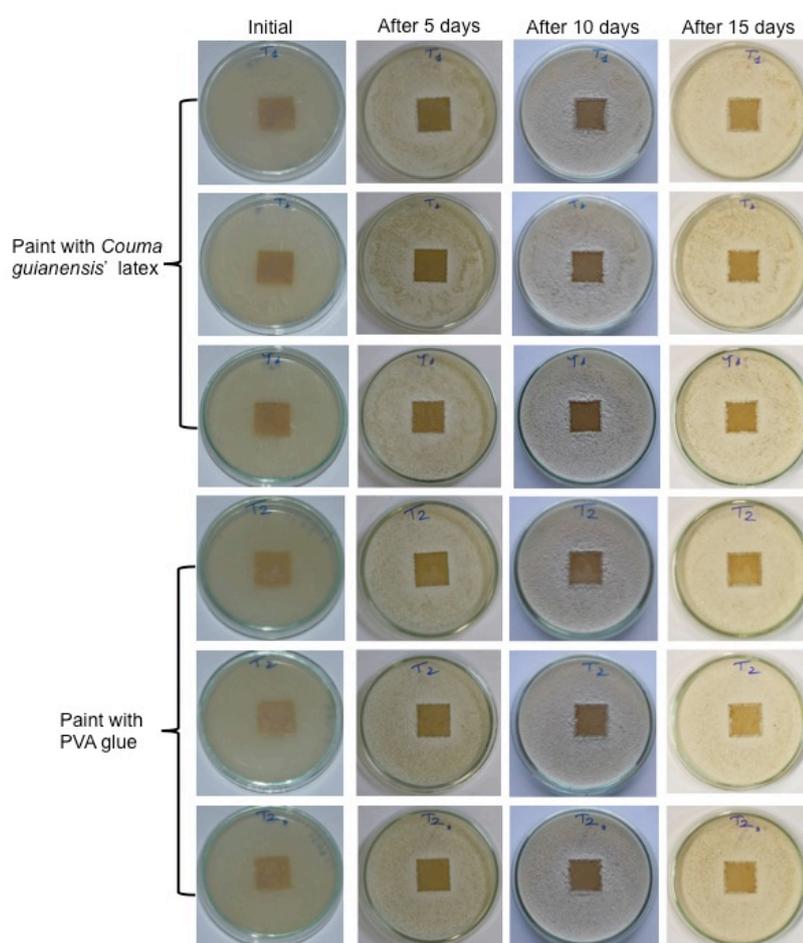
Figure 9: Painted surfaces after 5, 10 and 15 days of accelerated test with *Penicillium* sp..
