**APLICAÇÃO DOS ESTUDOS DE ARQUEOLOGIA DA  
ARQUITETURA EM EDIFICAÇÕES HISTÓRICAS: O CASO DO  
PALÁCIO PAÇO MUNICIPAL DE MARAPANIM**

Dissertação submetida ao Curso de Mestrado de Pós-Graduação em Arquitetura e Urbanismo da Universidade Federal do Pará, na linha de Patrimônio, Restauro e Tecnologia como parte dos requisitos necessários à obtenção do grau de Mestre em Arquitetura e Urbanismo.

Aplicação dos Estudos de Arqueologia da Arquitetura em Edificações Históricas : O Caso do Palácio Paço Municipal de Marapanim / Ana Elisa do Nascimento Ribeiro. - 2018.  
83 f. : il. color.

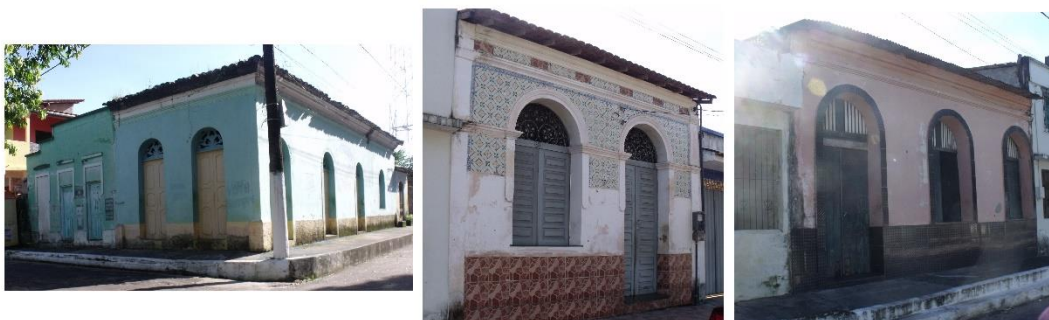
Figura 03: Algumas construções antigas de Marapanim localizadas próximo ao Paço Municipal Monsenhor Edmundo Igreja.

As construções de Marapanim seguem linhas clássicas (Fig. 04), desde moradas simples com fachadas azulejadas a edificações mais rebuscadas como no caso do Paço Municipal, palacete do período republicano construído no século XIX (FERREIRA, 2013, p. 15).

As edificações de características neoclássicas apresentam, em sua grande maioria, traços em comum como ritmo em suas aberturas, simetria, mesmas alturas e larguras em seus vãos, arcos, detalhes como antas, eiras, beiras e tribeiras, ect. Dependendo da dimensão da edificação podem existir mais ou menos detalhes arquitetônicos, porém sempre seguindo o padrão neoclassicista (ALBERNAZ & LIMA, 2000).

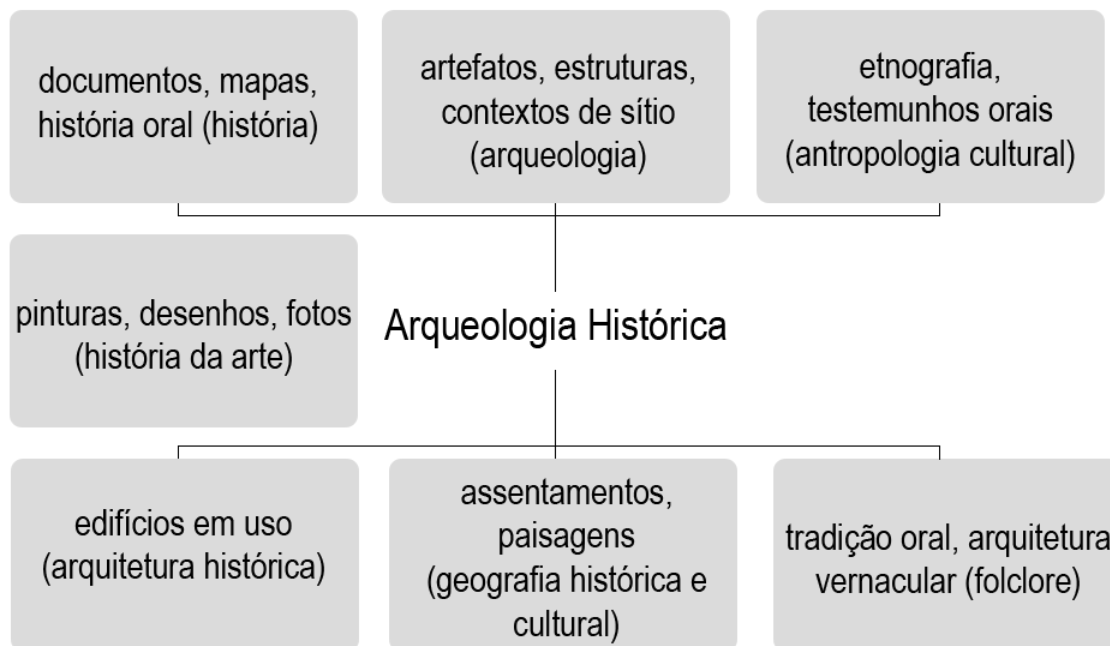
Figura 06: Tipos de fontes auxiliares dentro das pesquisas de arqueologia.  
Fonte: Adaptado de ORSER, 1992.

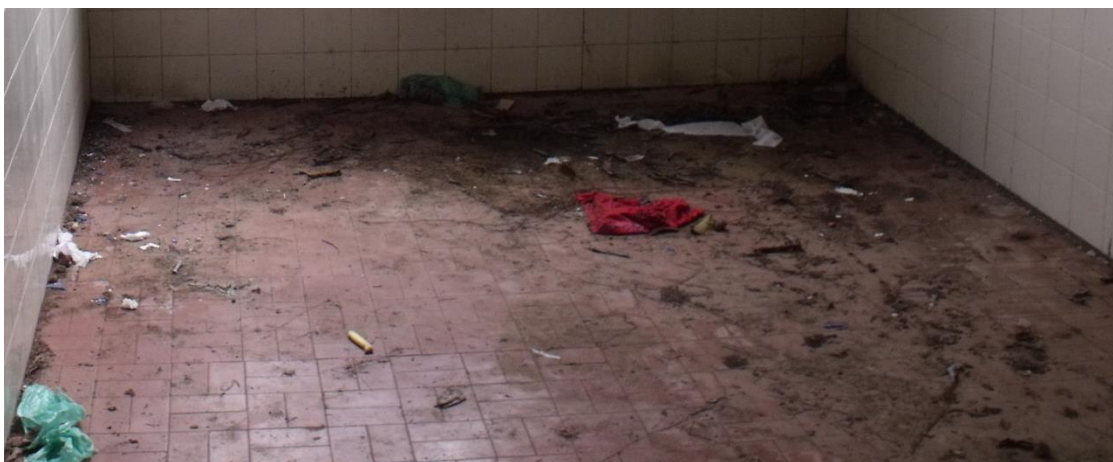
Figura 06: Pisos São Caetano, exemplo de intervenção ocorrida.

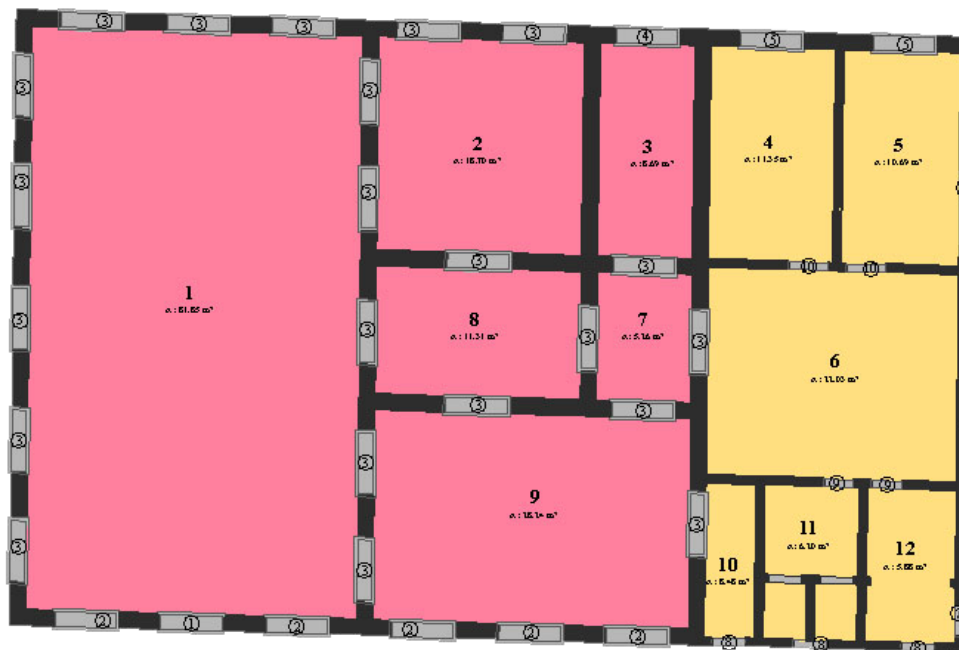
Figura 07: Planta baixa elaborada em software AutoCAD. No desenho percebe-se a diferença entre as espessuras das paredes, onde a mais antiga (área em rosa) demonstra-se mais robusta em comparação a alvenaria mais nova (área em amarelo).

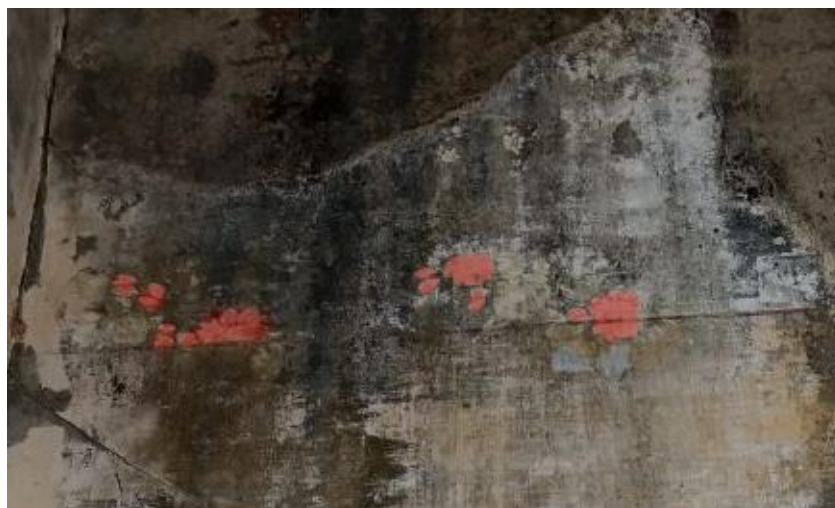
Figura 08: Em vermelho, possíveis resquícios da decoração floral interna.

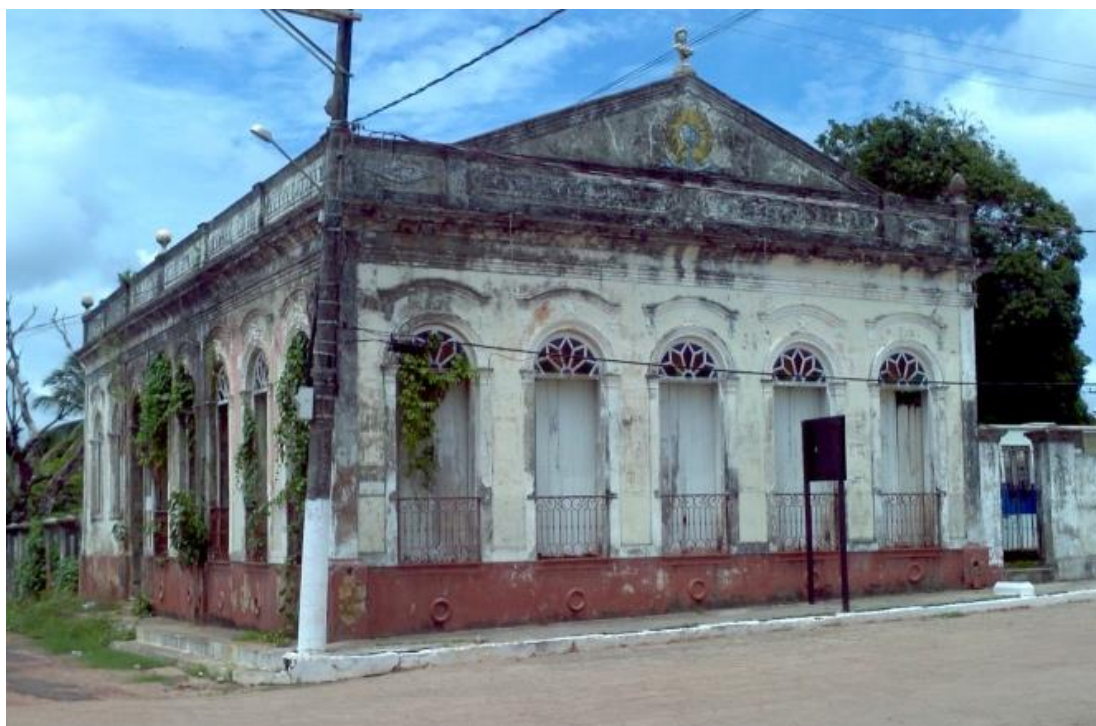
Figura 03: Fotografia representativa do Paço Municipal Monsenhor Edmundo Igreja no ano de 2013.

Atualmente, o Paço Municipal Monsenhor Edmundo Igreja (Fig. 3) está sob proteção da Secretaria de Estado de Cultura do Pará (SECULT) desde o ano de 1994, entretanto, encontra-se abandonado apresentando avançado estado de deterioração, apesar dos muitos esforços da Prefeitura Municipal de Marapanim em recuperá-lo. Assim, o artigo tem como objetivo documentar o patrimônio material do estado do Pará através de métodos da arqueologia da arquitetura, observando e registrando suas camadas de alteração por meio de fotografias e análises macroscópicas, gerando como resultado preeliminar uma matriz de Harris para melhor compreensão da cronologia do imóvel.

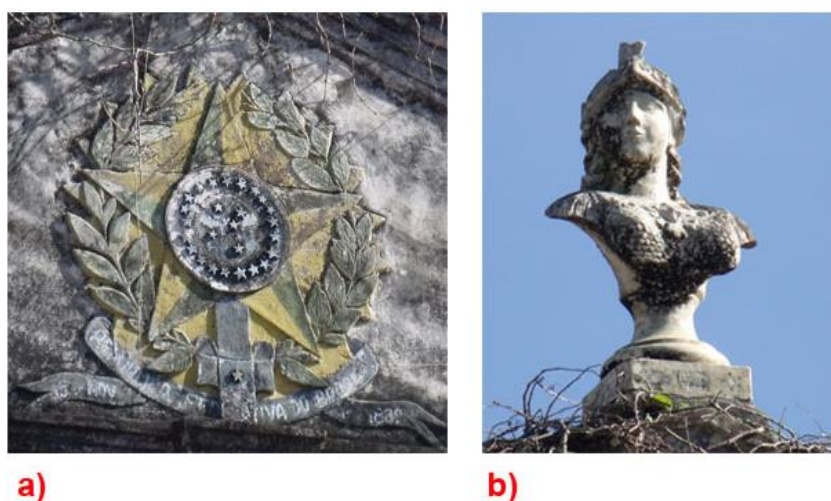
Figura 07: a) Brasão da República Federativa Brasileira (7); b) Busto de Marianne (8) localizado no topo da edificação.

Os danos percebidos no Prospecto Geral 1 são a descamação na última camada das pinturas, perda de material na base da pilastra esquerda, sujidades, microfissuras, craquelê e colonização biológica. No guarda-corpo de ferro há presença de corrosão do material metálico. A coluna C no desenho esquemático apresenta sujidades em toda a sua extensão, podendo estar agravada em alguns pontos com maior acúmulo de água. Há também a presença de vegetação próxima à arquitrave e abaixo do busto de Marianne do Brasão da república (Fig. 7).

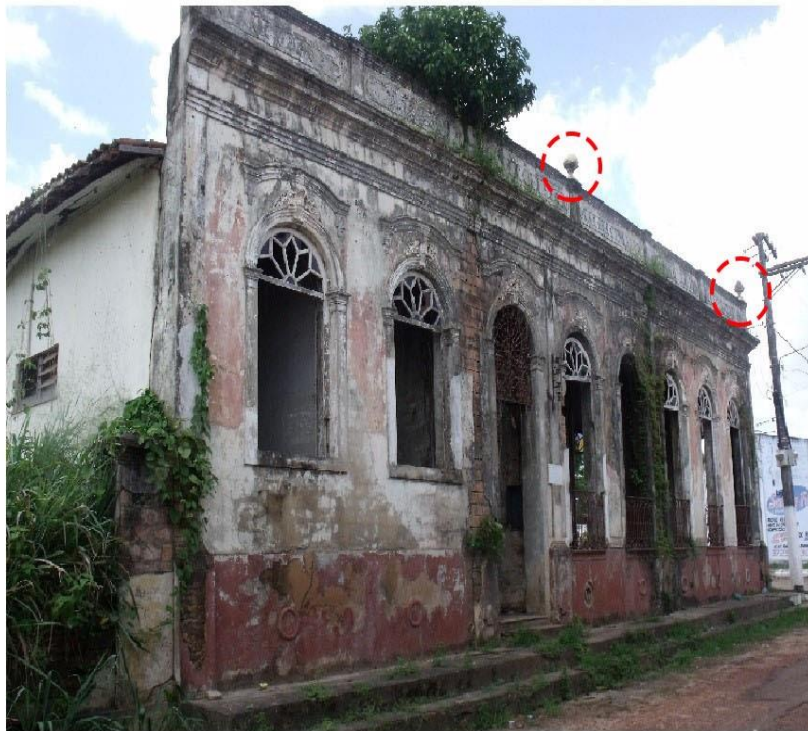
Elevação 2

Figura 08: Desenho representativo da elevação 2 indicando os elementos e fotografia da fachada analisada, respectivamente.

<b>PROSPECTO GERAL 2 (PG) / ELEVAÇÃO 2</b>			
<b>COLUNA VERTICAL</b>	<b>UNIDADES ESTRATIGRÁFICAS (UE)</b>		
	<b>A</b>	<b>B</b>	<b>C</b>
<b>5</b>			
<b>6</b>	<b>(22)</b> Degrau da abertura de entrada (antigo)	<b>(25)</b> Pilastra argamassada coberta com camada de tinta branca (novo)	<b>(24)</b> Pinha cerâmica esférica (novo)
		<b>(26)</b> Bandeira em grade metálica coberta com camada de tinta na cor vermelha (atual)	<b>(20)</b> Rufo em concreto (atual)
	<b>(23)</b> Piso da escadaria de entrada feito em mármore branco (antigo)	<b>(40)</b> Placa de identificação em mármore branco (novo)	<b>(21)</b> Telha colonial (atual)
<b>7</b>			
<b>8</b>

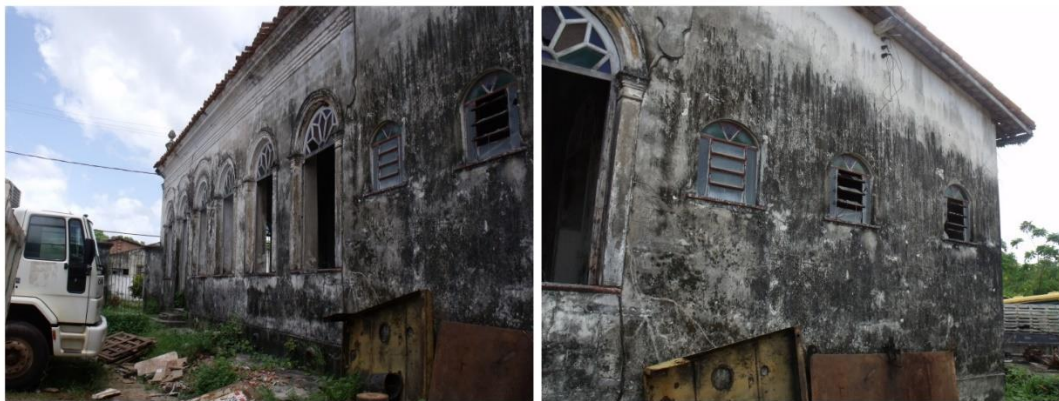
Figura 13: Esquerda: Vista diagonal do PG4 na área que ainda conserva uma leitura do antigo. Direita: Novos balancins instalados na área molhada inserida na edificação.

O Prospecto Geral 4 tem característica mista por conta das alterações ocorridas em sua trajetória de vida durante os anos. Os danos encontrados nesta elevação são sujidades, fissuras e microfissuras, destacamento e descascamentos sobre as camadas de tinta e colonização biológica.
