UNIVERSIDADE FEDERAL DO PARÁ  
INSTITUTO TECNOLÓGICO  
PROGRAMA DE PÓS-GRADUAÇÃO EM ARQUITETURA E URBANISMO

A AZULEJARIA HISTÓRICA NA ARQUITETURA MORTUÁRIA DO CEMITÉRIO  
NOSSA SENHORA DA SOLEDADE: SUBSÍDIOS PARA A SUA CONSERVAÇÃO E  
RESTAURAÇÃO

Dissertação submetida ao Curso de Mestrado de Pós-Graduação em Arquitetura e Urbanismo da Universidade Federal do Pará, na linha Patrimônio, Restauro e Tecnologia como parte dos requisitos necessários à obtenção do grau de Mestre em Arquitetura e Urbanismo.

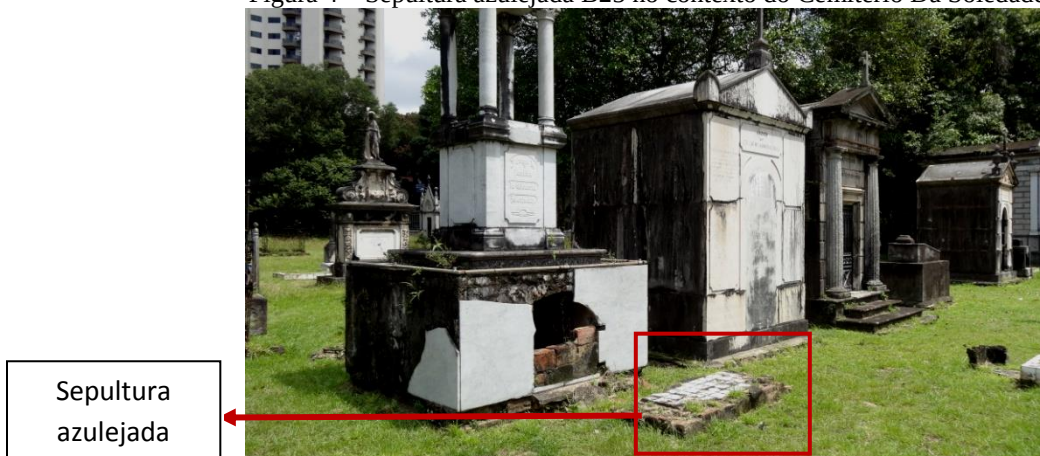
Figura 4 – Sepultura azulejada B25 no contexto do Cemitério Da Soledade

Apesar de terem importância secundária em relação às sepulturas de pedra, é fundamental ressaltar a necessidade da preservação e conservação desses azulejos, cujas sepulturas muitas vezes passam despercebidas aos visitantes devido às suas dimensões reduzidas e ao seu alto grau de degradação.

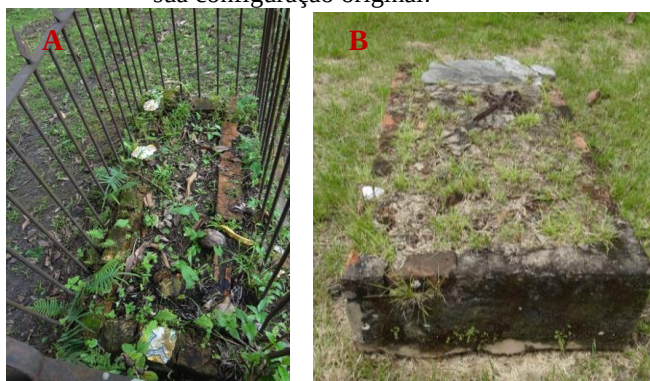
Durante o levantamento realizado pelo R2Arquitetura/IPHAN em 2008, foram catalogadas somente 18 sepulturas revestidas por azulejos históricos decorados. Atualmente esse número tende a diminuir, tendo em vista que cerca de 45% dessas sepulturas já apresentam perdas de azulejo maior que 80% (Figuras 9 e 10).

Figura 9 – Sepultura N31 (A) e I29 (B), apresentando grandes perdas de azulejos, equivalente a mais de 80% da sua configuração original.

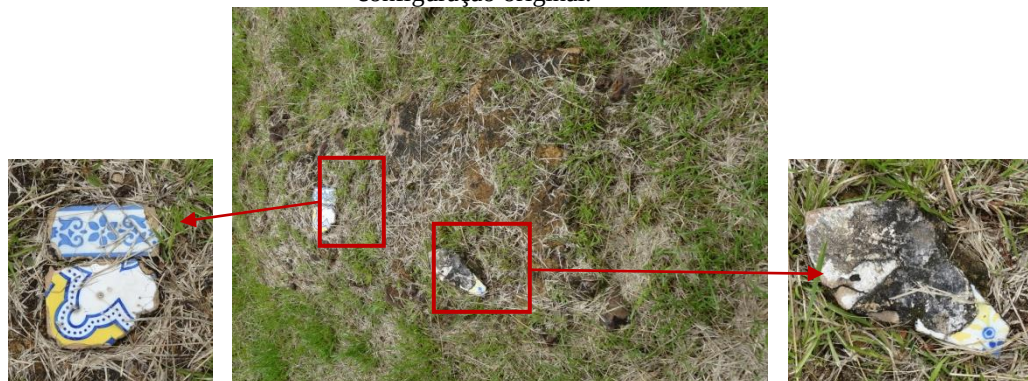
Figura 10 – Sepultura I28, apresentando grandes perdas de azulejos, equivalente a mais de 80% da sua configuração original.

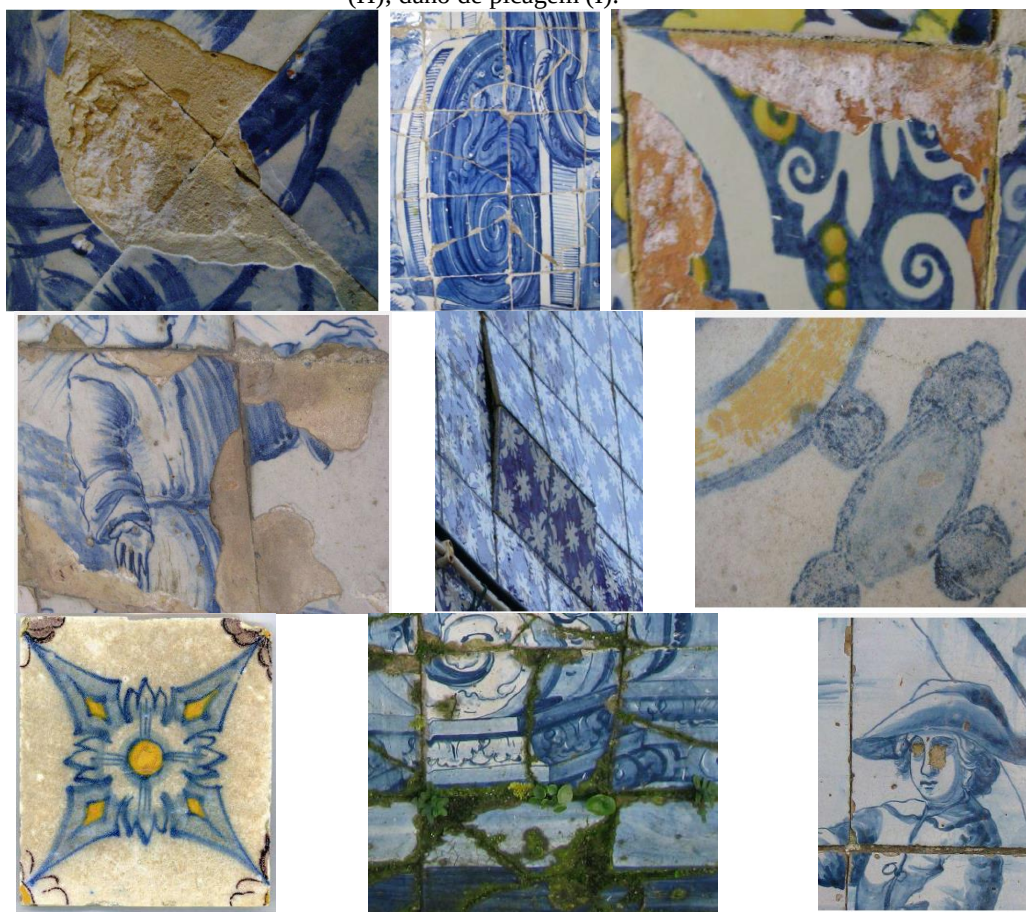
Figura 23 – Exemplos de deteriorações em azulejos: desagregação da chacota (A); fratura (B); eflorescência (C); falha e destacamento do vidrado (D); barriga (E); abrasão (F); vidrado pardo (G); colonização (H); dano de picagem (I).

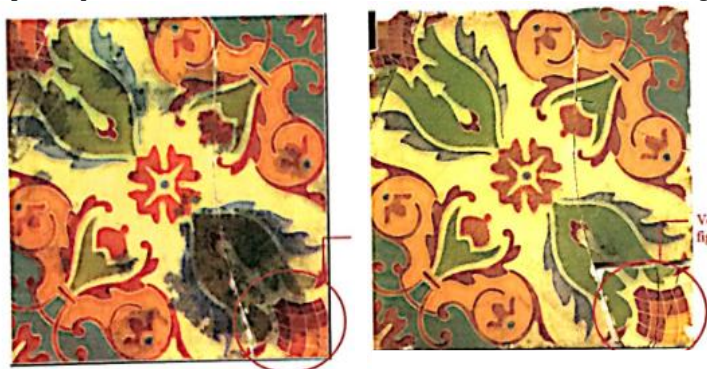
Figura 24 – A) Azulejo antes da queima a 550°C, em que é possível observar a presença de manchas escuras; B) Azulejos após a queima 550°C, com clareamento das manchas de micro-organismos.

A utilização do restauro a quente no Brasil iniciou com Sanjad (2002), adotado para a remoção de manchas de micro-organismos existentes entre o vidrado e a chacota de azulejos do século XIX. Em seu estudo, os azulejos foram submetidos a um aquecimento em forno mufla a uma temperatura de 550°C, e alcançou resultados positivos com o clareamento de grande parte das manchas escuras por meio de um processo de carbonização da matéria orgânica (Figura 24).

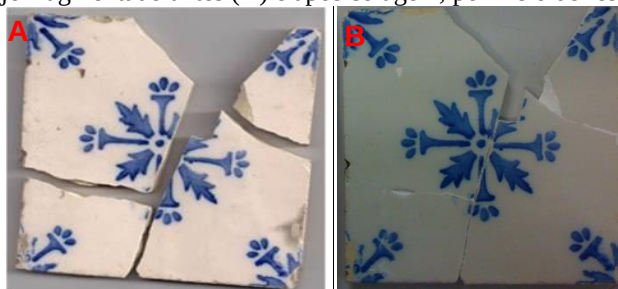
Figura 26 - A) Azulejo fragmentado antes (A) e após colagem, por meio de restauração a quente (B).

Seguindo a linha estabelecida por Sanjad (2002), foram realizados no Laboratório de Conservação Restauração e Reabilitação (LACORE) da UFPA, pesquisas de Iniciação Científica envolvendo o restauro à quente de azulejos, como por exemplo, a utilização de vidrados para a reconstituição da camada pictórica de azulejos do século XIX, bem como aderente na recomposição de fragmentos soltos (Figuras 25 e 26).

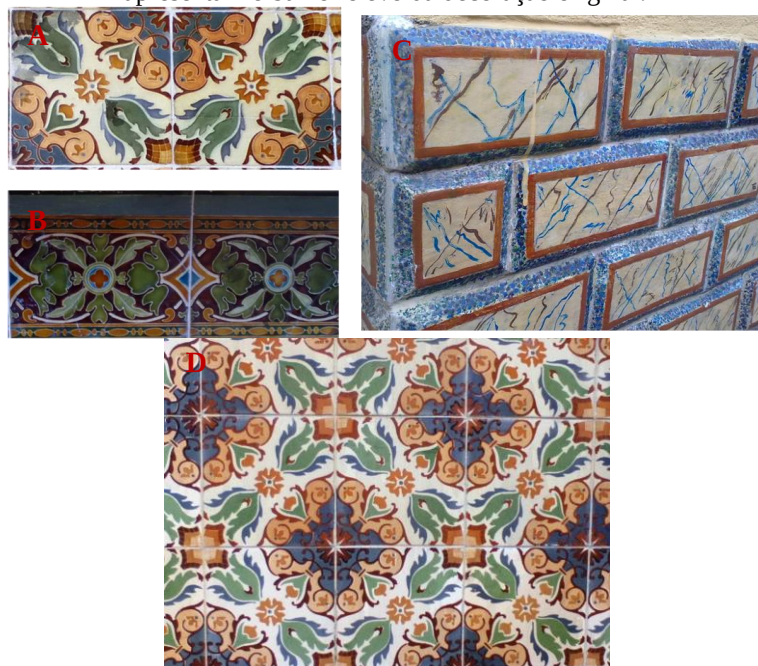
Há claramente uma diferença entre os exemplares originais e os substituídos. As peças antigas, alemãs, são decoradas com baixos relevos, com pintura feita diretamente sobre a chacota e coberta com vidrado incolor. Os azulejos portugueses possuem as arestas chanfradas e decoração em marmorizado (Figura 28). Já as réplicas são lisas, não apresentando essas peculiaridades.

Figura 28 – A) Azulejos originais da fábrica *Villeroy & Boch*, com decoração em baixo relevo; B) Cercadura original, da fábrica *Villeroy & Boch*, com decoração em baixo relevo; C) Frisos originais, procedentes da cidade do Porto, com arestas chanfradas; D) Pannel de réplicas do azulejo alemão, constituído por azulejos lisos, que não apresentam o baixo relevo da decoração original.

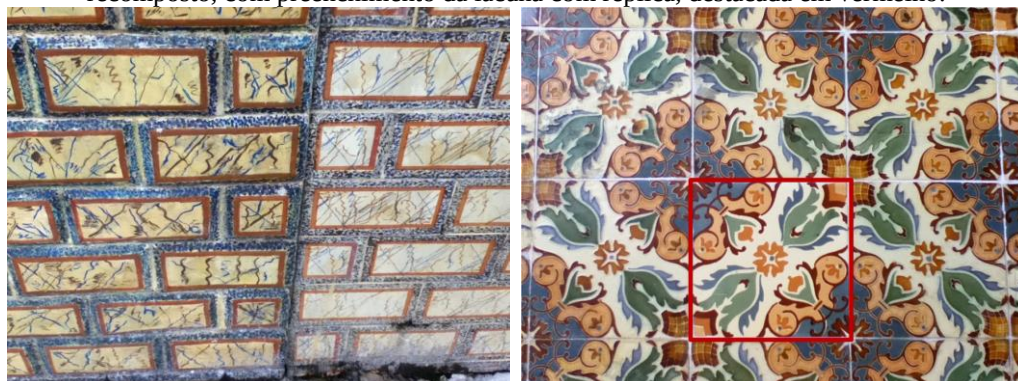
Quando observado o conjunto geral dos azulejos, mesmo com o preenchimento das lacunas com réplicas, não foi resgatada a unidade artística da obra, pois as novas peças não apresentam textura e detalhamento, como por exemplo, as arestas chanfradas, semelhantes as originais (Figura 29). Além disso, a técnica utilizada para a elaboração das réplicas, não é indicada para a recomposição de painéis de fachadas, pois não utiliza o processo original de produção de azulejos (cerâmica vitrificada).

Figura 29 – A) Pannel constituído por azulejos originais e réplicas do azulejo português, que mostra as diferenças entre de decoração, de modo que as réplicas não apresentam as arestas chanfradas; B) Parte de pannel de azulejos recomposto, com preenchimento da lacuna com réplica, destacada em vermelho.

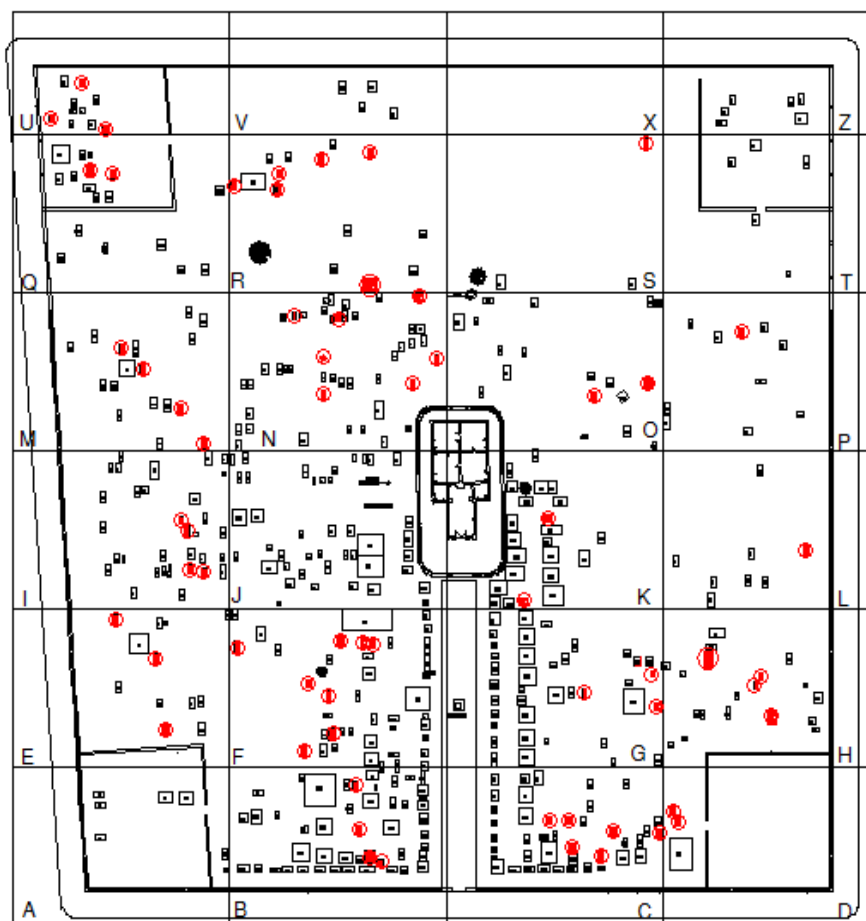
No terreno do Cemitério da Soledade foram catalogadas 65 sepulturas revestidas de azulejos. Dentro deste universo encontram-se padrões decorados, padrões brancos, azulejos produzidos no século XIX e azulejos mais recentes, de meados ou final do século XX. A marcação das sepulturas azulejadas dentro da área do Soledade foi realizada com base na nomenclatura e no mapa de base cadastral do IPHAN (2008), realizado pelo escritório R2 Arquitetura e Urbanismo, que dividiu o cemitério em 26 quadrantes de “A” a “Z”, e numerou as sepulturas existentes em cada quadrante (Figura 38).

Figura 38 – Planta do Cemitério da Soledade com marcação em vermelho das 65 sepulturas azulejadas.

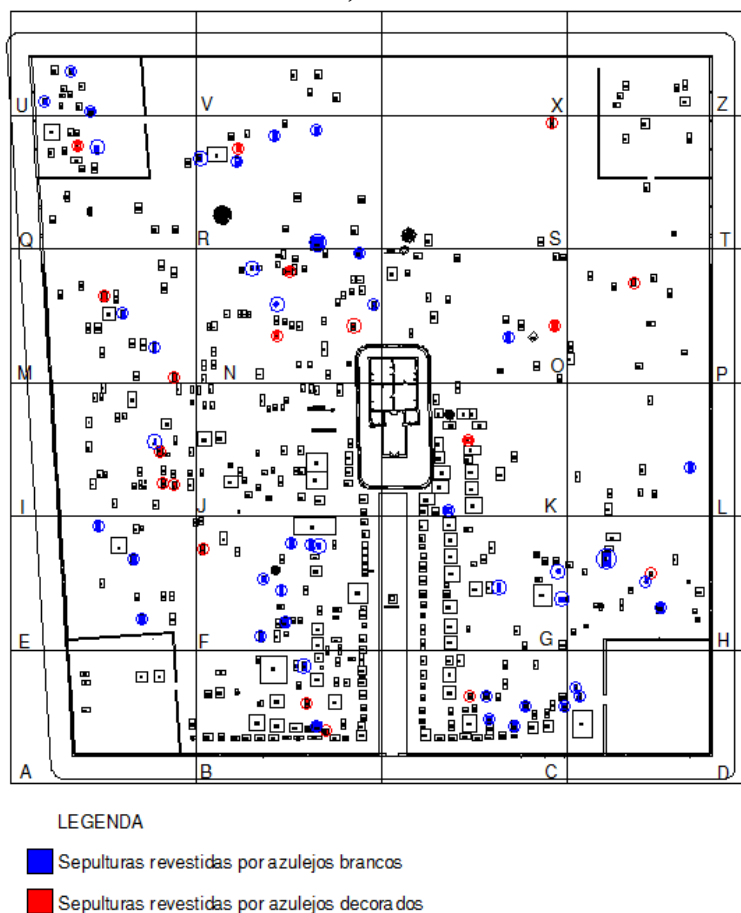
Foram catalogadas 45 sepulturas revestidas por azulejos brancos e 20 por azulejos de padrões decorativos (Figura 39). Das sepulturas com azulejos decorados, 18 possuem peças produzidas no século XIX, dentre as quais 9 já apresentam perdas maiores que 80%, enquanto que em 9 as perdas são inferiores a 80% das peças; e 2 decoradas por padrões de fabricação industrial do final do século XX.

Figura 39 – Planta do cemitério da Soledade com marcação das sepulturas com azulejos brancos, em azul, e decorados, em vermelho.

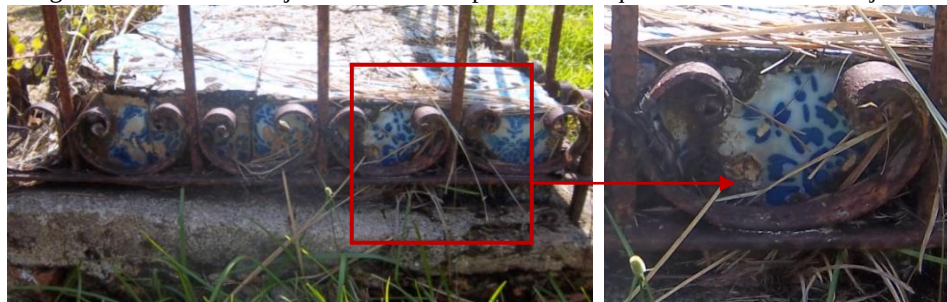
Encontra-se ainda, um único azulejo decorado com estampilha, diferente dos demais, equivalente ao padrão assentado nas arestas da moldura da sepultura H7 (Figura 48).

Figura 48 – Único azulejo existente na Sepultura M18 que se diferencia do conjunto.

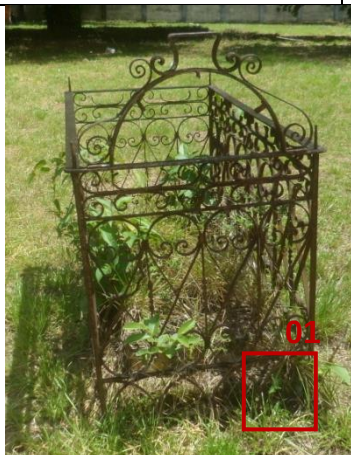
Figura 56 – Amostras M5-01 e M5-02, coletadas da sepultura M5

| Amostras da Sepultura M5 | | | Padrão de azulejo |
|---|---|---|---|
| <p>Obs: M5-02 – peça solta encontrada ao lado da sepultura.</p> | Face:<br> | Face:<br> | |

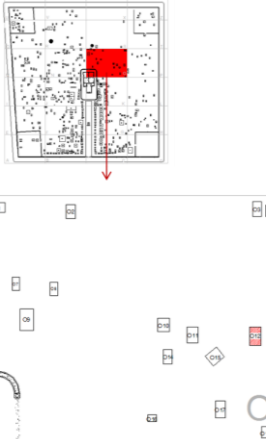
| Amostras da Sepultura O12 | | Padrão de azulejo |
|---|---|---|
| Obs.: Peça solta, encontrada ao lado da sepultura. | Face:<br> | |

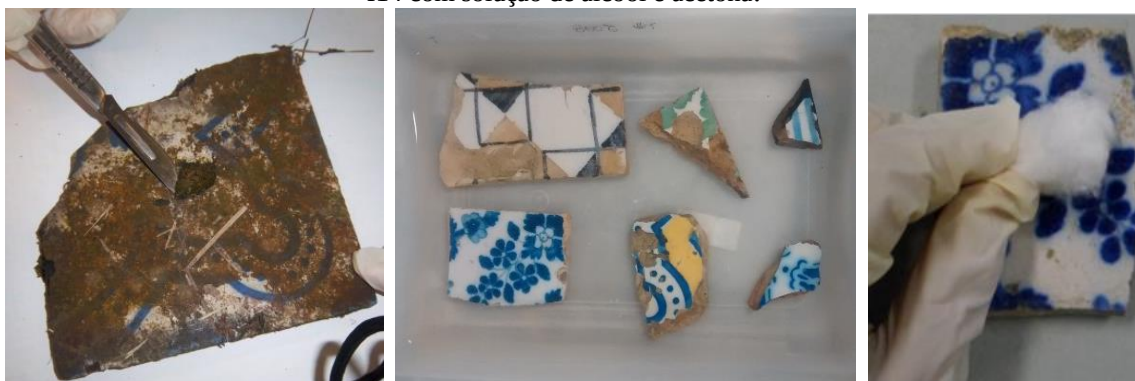
Figura 62 – Amostras imersas em água destilada; B) Limpeza química da face vitrificada da amostra I14 com solução de álcool e acetona.

Os azulejos passaram previamente por um processo de higienização superficial, por meio dos seguintes procedimentos: 1) limpeza por via mecânica, com bisturi cirúrgico; 2) limpeza por via úmida, com água, sabão neutro e escova de cerdas de nylon; 3) imersão em água destilada por 24 horas; 4) aplicação de acetona na camada decorativa; 5) aplicação de solução de ácido clorídrico (1:4) apenas nas áreas do tardo dos azulejos em que não foi possível remover a argamassa de assentamento por via mecânica (Figura 62).

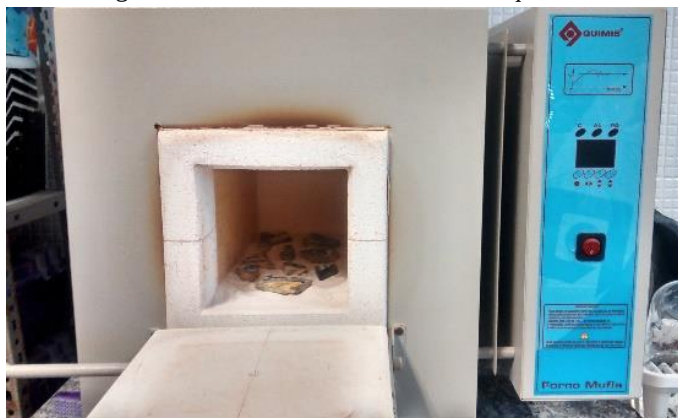
Figura 63 – Fragmentos em forno Mufla, antes da requeima a 1000°C

Os fragmentos foram colocados em Estufa microprocessada de secagem, modelo Q317M-32, Quimis, a 100°C, por um período de 24 horas, para a retirada da umidade. O restauro a quente foi realizado a temperatura de 1000°C, durante 30 minutos, em Forno mufla microprocessado, modelo G318M24, Quimis (Figura 63). A fim de remover manchas enegrecidas de biocolonização existentes entre o vitrado e a chacota; restituir a aderência do vitrado à chacota; e refundir o material vitrificado, para corrigir defeitos como vacúolos, craquelê e fissuras, optou-se pela utilização de uma temperatura elevada, correspondente ou aproximada a temperatura de queima da fabricação dos azulejos. No caso de amostras com problemas na requeima, foi realizada uma segunda requeima às mesmas condições da primeira.

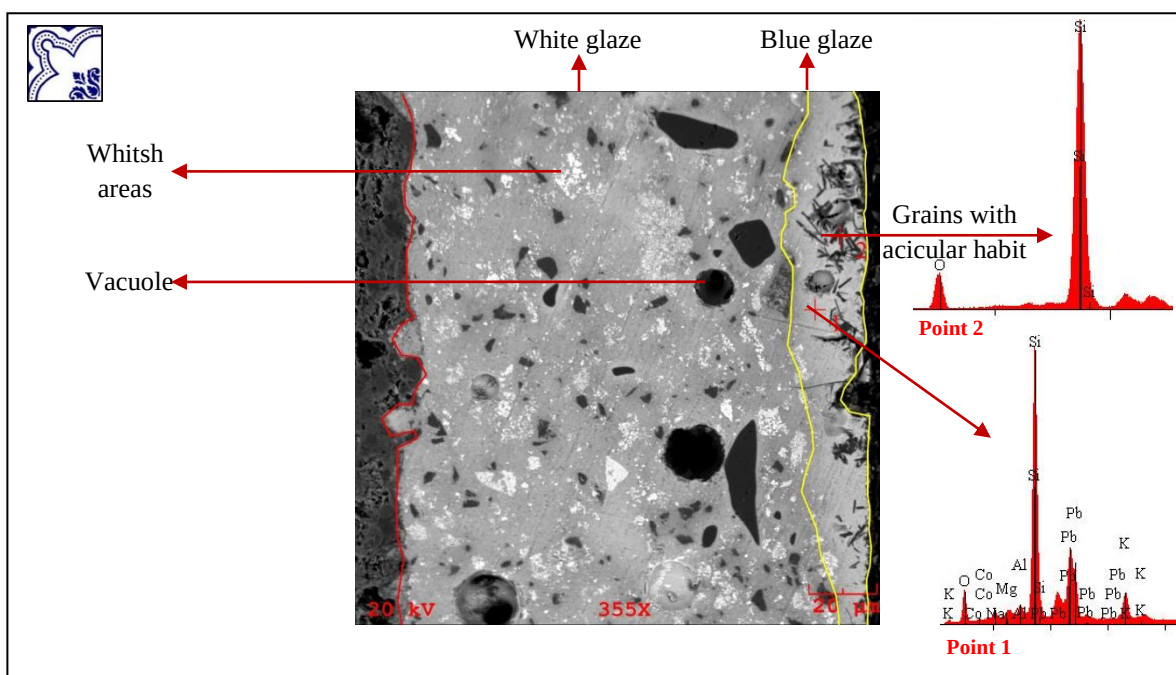
The glazed layers are generally thick and vary between about 0.20 mm and 0.66mm. The glazes have discontinuities, with grains and encrustations immersed in a vitreous matrix, in which were identified the presence of  $\text{SiO}_2$ ,  $\text{PbO}$ ,  $\text{Al}_2\text{O}_3$ ,  $\text{CaO}$ ,  $\text{K}_2\text{O}$ ,  $\text{Na}_2\text{O}$ ,  $\text{MgO}$ ; as well as manufacturing defects, such as vacuoles, formed by air bubbles released during the firing process; fissures and microcracks with different extensions and thicknesses (*Fig. 4-5*). Based on these aspects, it is possible to observe the division of the tiles into two groups. The first, formed by samples AZ.B25, AZ.H7 e AZ.M18, where the white glaze has a higher concentration of vacuoles and fragments with a sub rounded shape, consisting mainly of  $\text{SiO}_2$ , and others with lighter shades, of  $\text{SnO}$  (*Fig. 4-5*). The second group covers the samples AZ.N33, AZ.C11, AZ.I14, AZ.M5 and AZ.P3. On this, the white glaze shows itself in a more homogeneous form, with fewer vacuoles, but some white agglomerations of  $\text{SnO}$ . It is also possible to observe peculiarities in the blue glaze of the samples AZ.C11 and AZ.M5, which contains grains of  $\text{SiO}_2$  with acicular format (*Fig. 4*).

Fig. 4: the glazed layer of sample AZ.M5 (Group 1), with EDS analytical spectrum.

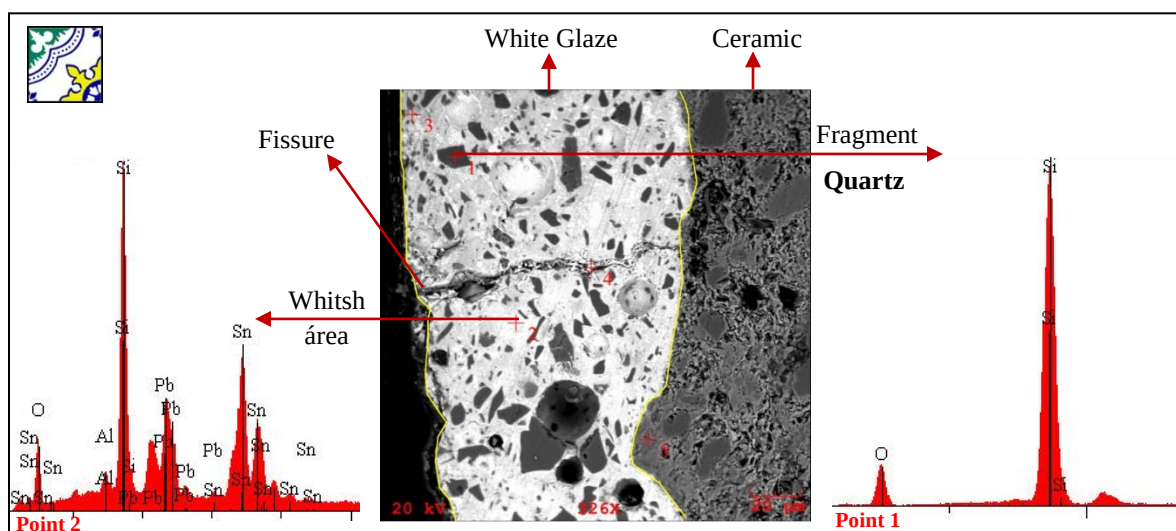
Fig. 5: SEM/EDS image of the glazed layer of sample AZ.B25 (Group 1), with EDS analytical spectrum.

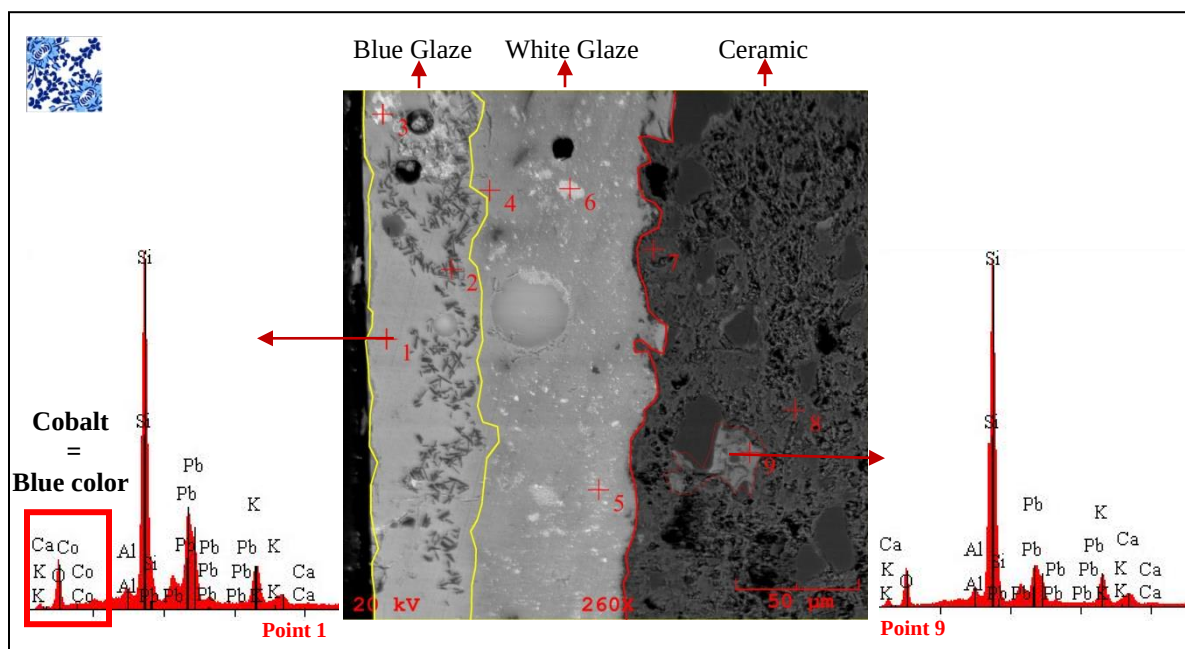
For the decoration, the colors were obtained from metallic oxides, such as copper, cobalt, iron, manganese, or synthesized pigments, which were used alone or mixed with other pigments [3] [4] [5] [6]. Some of these chromophores elements have been identified in the analyzed pieces, such as CoO, in sample AZ.C11 AZ.M5 (Fig. 6) and, Fe<sub>2</sub>O<sub>3</sub>, MnO and Sb<sub>2</sub>O<sub>3</sub> on sample AZ.N33 (Fig. 7).

Fig. 06: SEM/EDS image of glazed layer of the sample AZ.C11, with EDS analytical spectrum(Group 2).

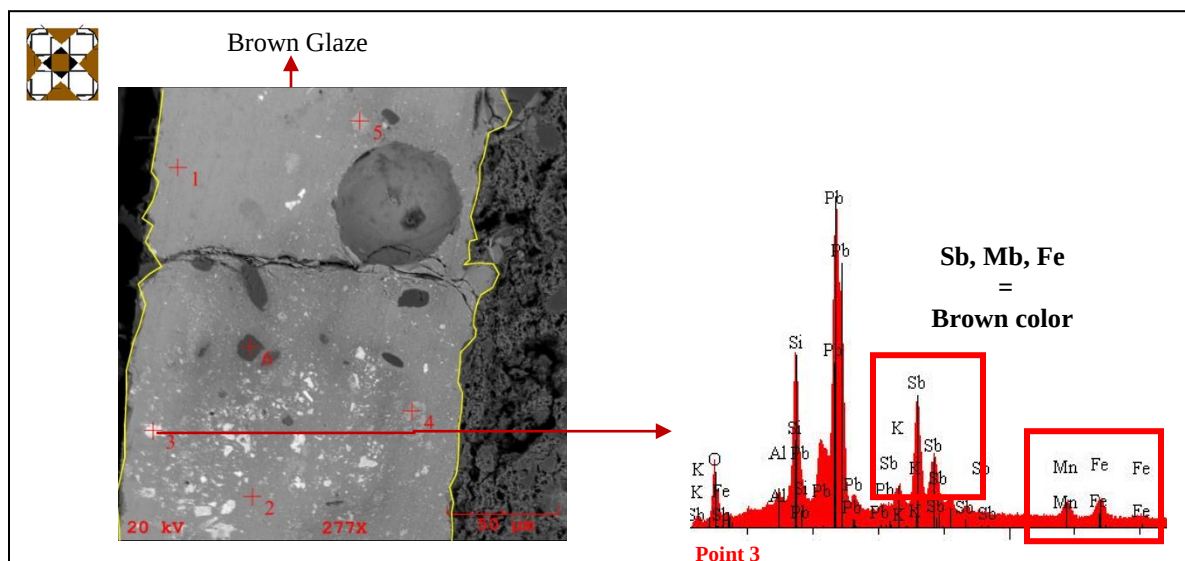
Fig. 07: SEM/EDS image of glazed layer of the sample AZ.N33, with EDS analytical spectrum.

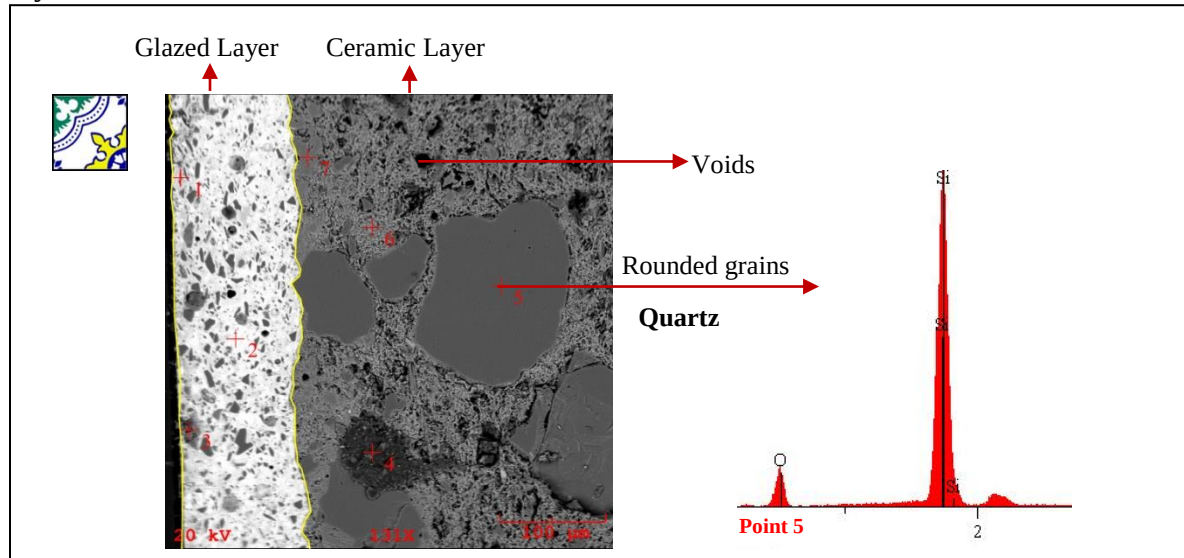
The ceramics layers have a yellowish tonality and heterogeneous nature, with voids, and SiO<sub>2</sub> particles in different sizes (Fig. 8), that are surrounded by a thin and porous matrix composed by SiO<sub>2</sub>, Al<sub>2</sub>O<sub>3</sub>, CaO, Fe<sub>2</sub>O<sub>3</sub>, MgO, Na<sub>2</sub>O, K<sub>2</sub>O (Fig. 4-6). It was also identified PbO on the samples AZ.C11 and AZ.N33. In the first case, Pb was located at the middle of the

Fig. 8: SEM/EDS image of glazed layer of the sample AZ.N33, and its chemical analysis.

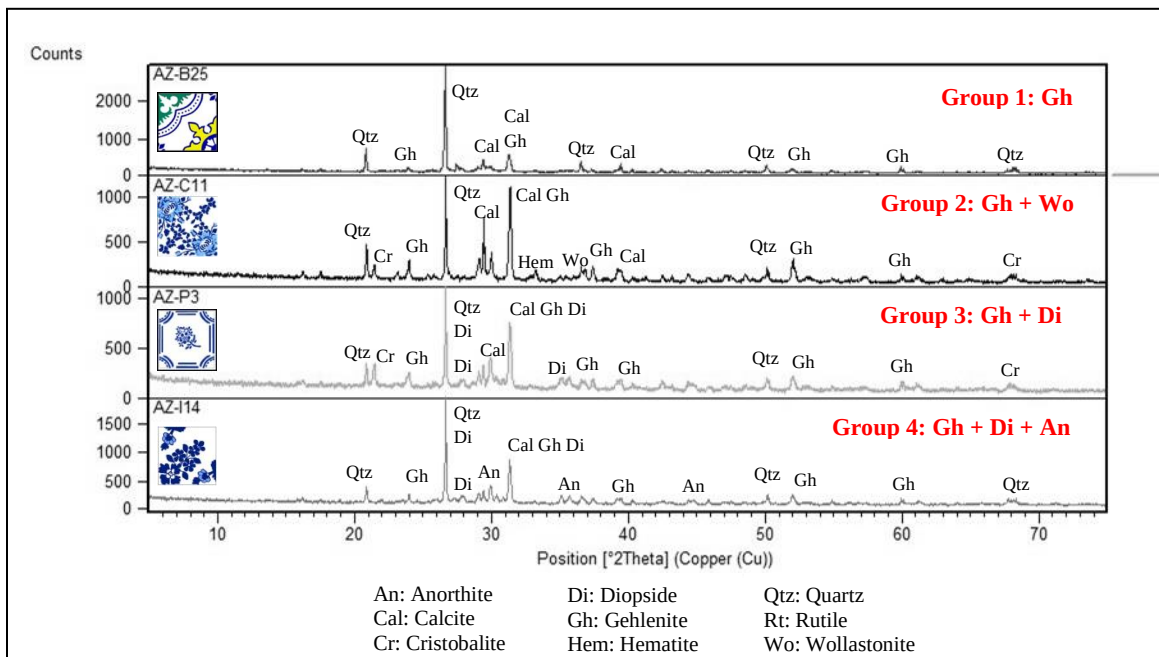
Group 1 was subdivided into two: the first, composed by the samples AZ.B25 and AZ.N33, which both have the presence of gehlenite and, the second, formed by AZ.C11, AZ.H7 and AZ.M5, which have in common the presence of gehlenite and wollastonite. The same occurs with Group 2 that includes the samples AZ.M18 and AZ.P3 that have in common the presence of gehlenite and diopside, and also AZ.I14, which has gehlenite, diopside and anorthite (*Fig. 12*).

Fig. 12: Identified minerals in X-ray diffraction of ceramic layer of the samples AZ.B25, AZ.C11, AZ.P3, AZ.I14.

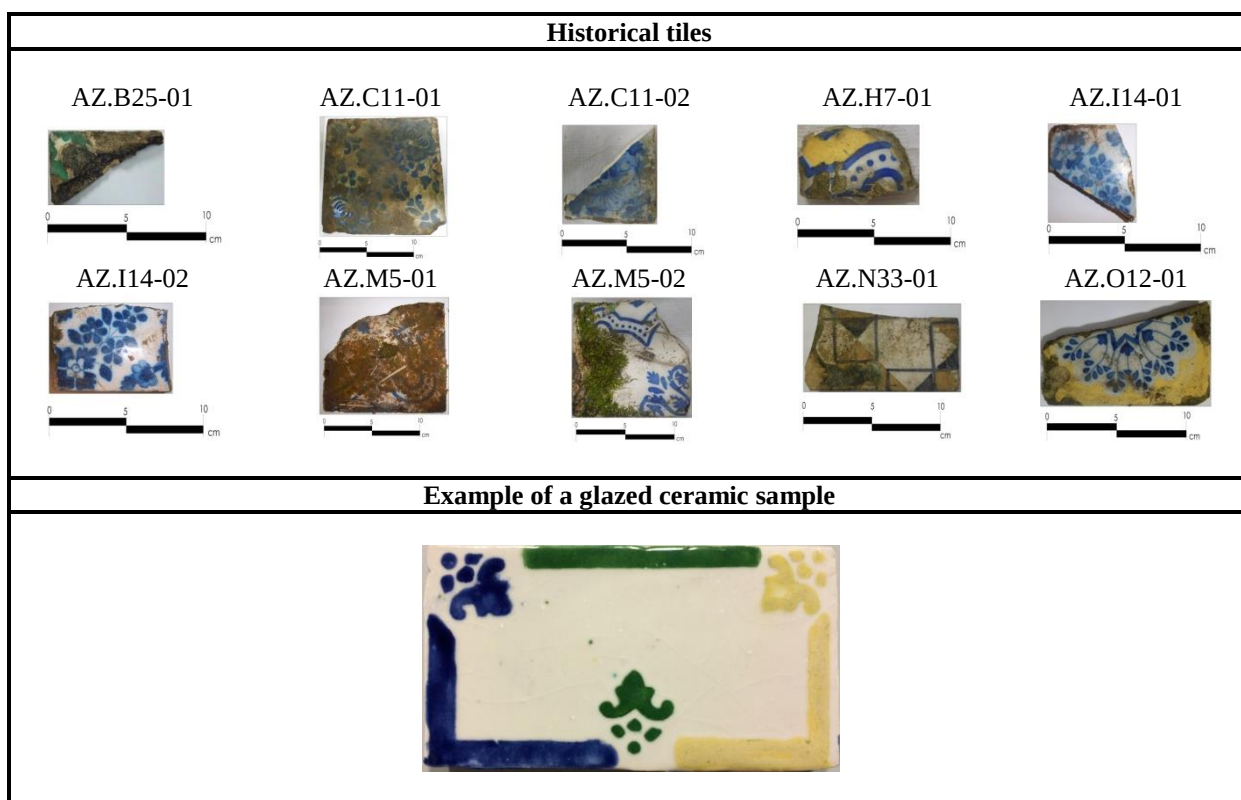
Fig. 1: Samples

Two main kinds of glazed ceramic materials were sampled in this work: 1) fragments of Portuguese historical tiles, decorated by stamp technique, collected from eight different graves of Soledade Cemetery; 2) sixteen glazed ceramic samples produced in the Laboratory of Conservation, Restoration and Rehabilitation (LACORE) at Federal University of Para (UFPA), through an original technique of tiles production and decorated by stamp (*Fig. 1*). The collection was authorized by the Brazilian Federal Preservation Institute - IPHAN (*Instituto de Patrimônio Histórico e Artístico Nacional*). The samples were taken from areas where extraction could be easy, in which the pieces were already fractured and had weak adhesion to the support, in order not to compromise the artistic unity of the graves and avoid promoting new damages.

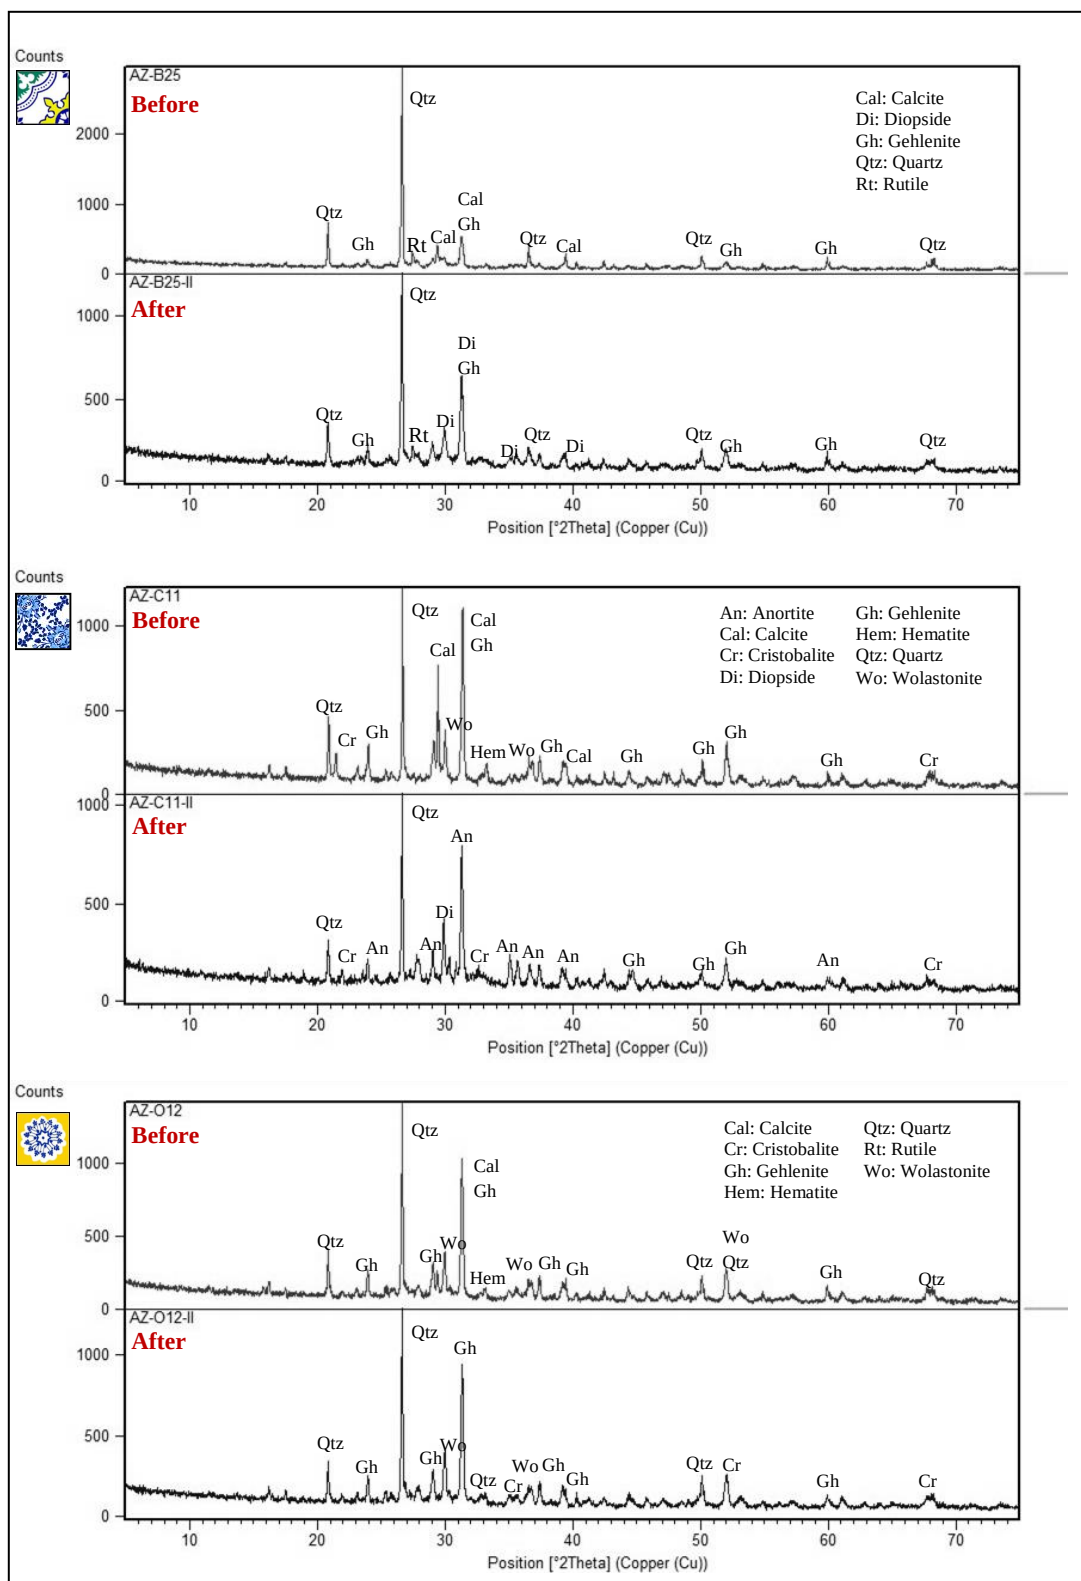
Fig. 4: XRD patterns of the samples before and after the re-firing

The X-ray diffraction analyses show that before the firing, the samples basically contained: quartz, gehlenite, calcite, and Ca-bearing minerals such as wollastonite (AZ.C11, AZ.H7, AZ.M5, and AZ.N33 AZ.O12) and anorthite (AZ.I14) and Ca,Mg-minerals as the diopside (AZ.I14, AZ.M18, AZ.P3). After the firing, the calcite, before present in most of the samples, disappeared. There was a formation of diopside in AZ.B25, AZ.C11 and AZ.M5; anortite in AZ.C11; and cristobalite in AZ.O12 (*Fig. 4*).

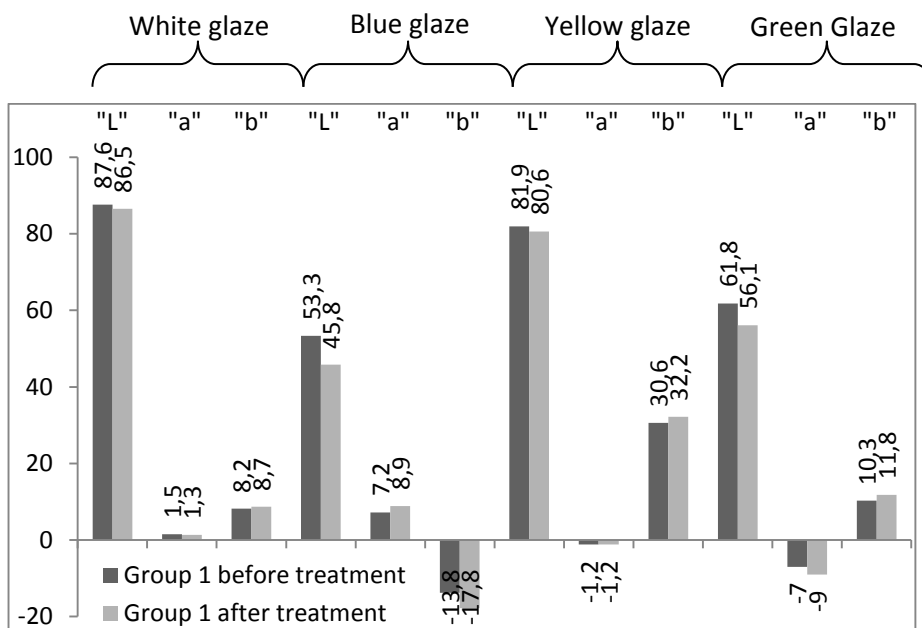
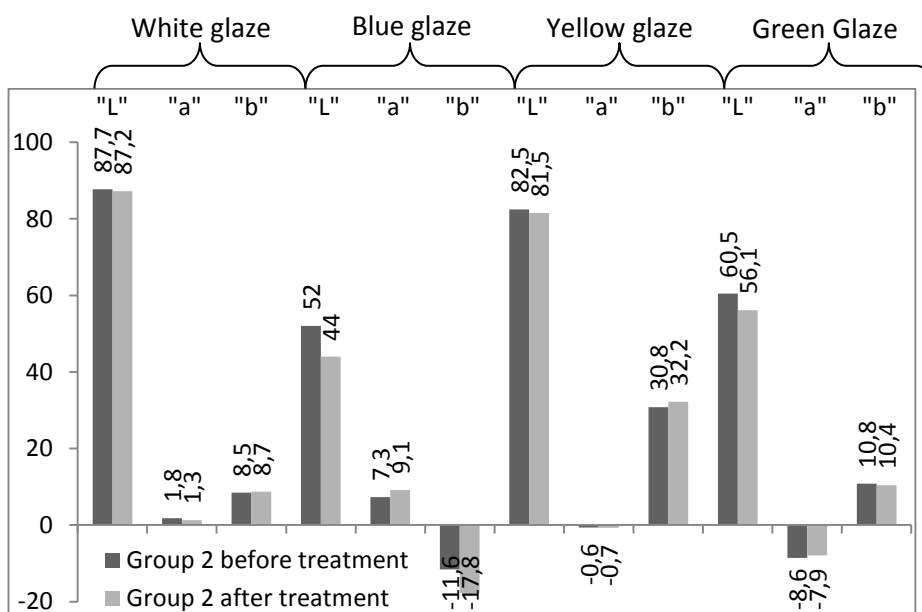
The colorimetric test results indicate that after impregnation with the Paraloid B-72 solution, there were no significant changes in color of the glazes, due to transparency of the formed film by the product (*Fig. 5-6*).

Fig. 5: Color change of the glazes in group 1 before and after treatment

Fig. 6: Color change of the glazes in group 2 before and after treatment

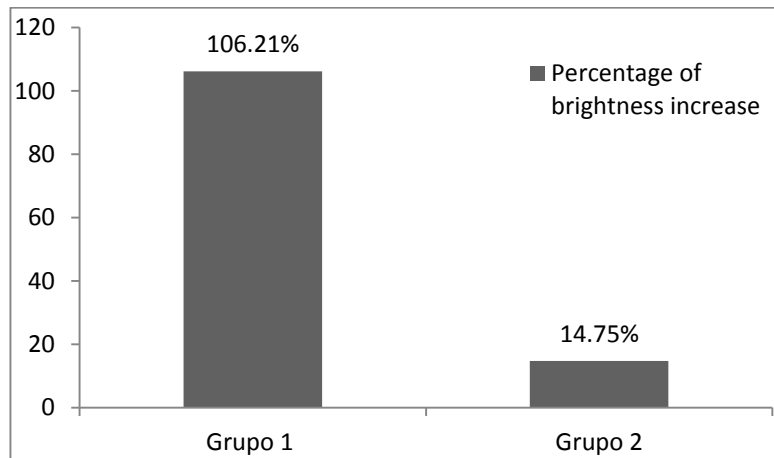
There was a greater increase in brightness in the samples of Group 1 (which received the application of the solution in its ceramic and glazed layers), with an average of approximately 106.21 percent. In the samples of Group 2 this increase was lower, with an average value of 14.75 percent (Fig. 7).

Fig. 7: Percentage of brightness increase in groups 1 and 2 after treatment

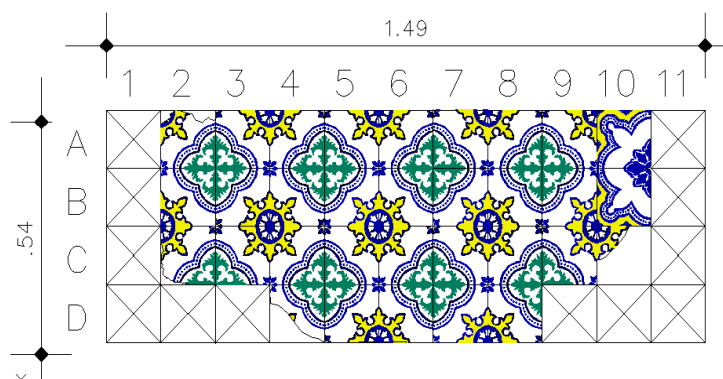
Completa a sepultura totalizaria 44 unidades, mas, destes 12 espaços encontram-se vazios (27,3%), de modo que restaram 32 azulejos (72,7%), dentre os quais 2 apresentam padrão decorativo diferente dos demais (Figura 1).

Figura 1 – Documentação do painel horizontal de azulejos da sepultura B25

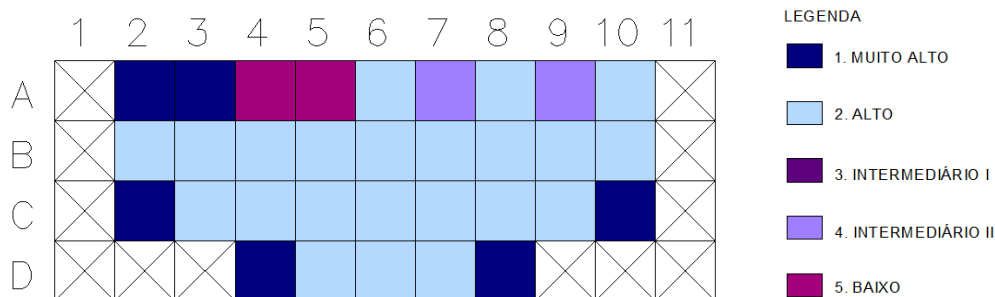
- Muito alto: 18,75% (correspondente a 6 unidades), por apresentarem perda de vidrado maior que 50% e/ou estarem em estágio de fragmento ( )
- Alto: 68,75% (correspondente a 22 unidades), por apresentarem perda de vidrado menor que 50%
- Intermediário II: 6,25% (correspondente a 2 unidades), por apresentarem mancha escura menor que 50%
- Baixo: 6,25% (correspondente a 2 unidades), por estarem em bom estado de conservação e/ou apresentarem sujidades superficiais

Figura 3 – Mapeamento do grau intempérico dos azulejos do painel horizontal da sepultura B25

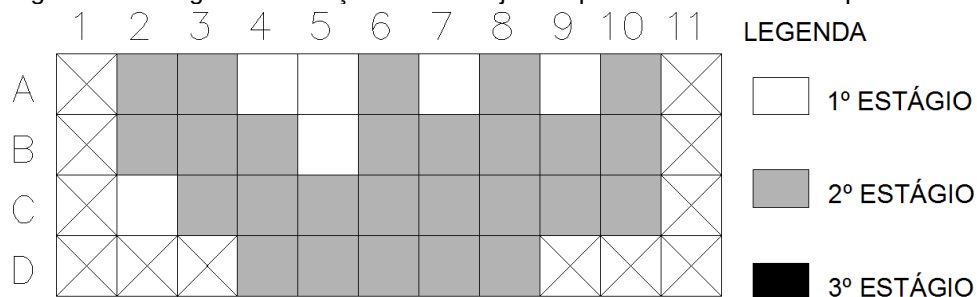
- 15,62% no 1º estágio (correspondente a 5 unidades)
- 84,38% no 2º estágio (correspondente a 27 unidades)

Figura 4 – Estágio de alteração dos azulejos do painel horizontal da sepultura B25

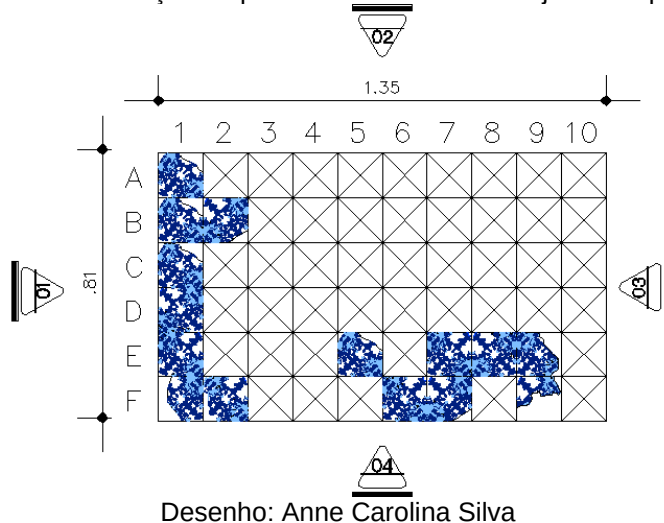
Completa a sepultura totalizaria 60 unidades em sua parte superior, mas, destes 45 espaços encontram-se vazios (75%), de modo que restaram 15 azulejos (25%) (Figura 5).

Figura 5 – Documentação do painel horizontal de azulejos da sepultura C11

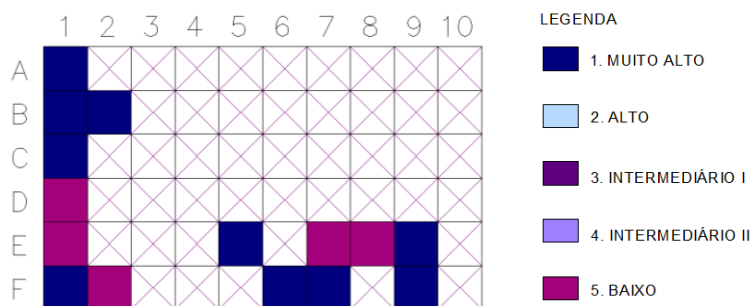
- Muito alto: 66,66% (correspondente a 10 unidades), por estarem em estágio de fragmento
- Baixo: 33,33% (correspondente a 5 unidades) por apresentarem depósitos de parafina e/ou sujidades superficiais

Figura 7 – Mapeamento do grau intempérico dos azulejos do painel horizontal da sepultura C11

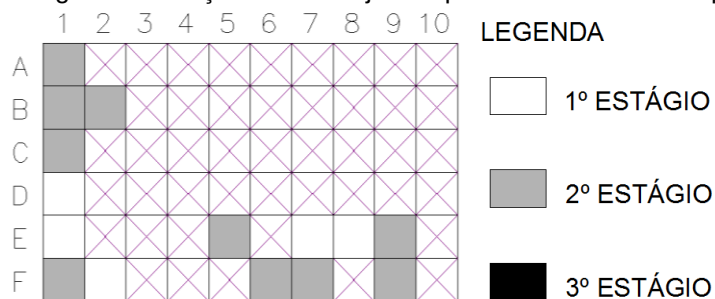
- 33,33% no 1º estágio (correspondente a 5 unidades)
- 66,67% no 2º estágio (correspondente a 10 unidades)

Figura 8 – Estágio de alteração dos azulejos do painel horizontal da sepultura C11

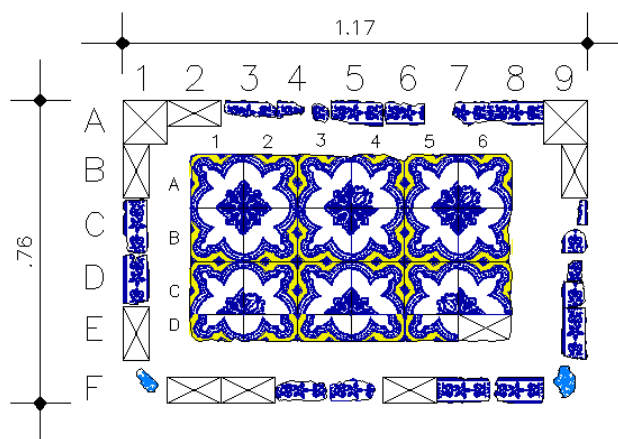
Completa a sepultura totalizaria 50 unidades, mas, destes 10 espaços encontram-se vazios (20%), de modo que restaram 40 azulejos (80%) (Figura 9).

Figura 9 – Documentação do painel horizontal de azulejos da sepultura H7

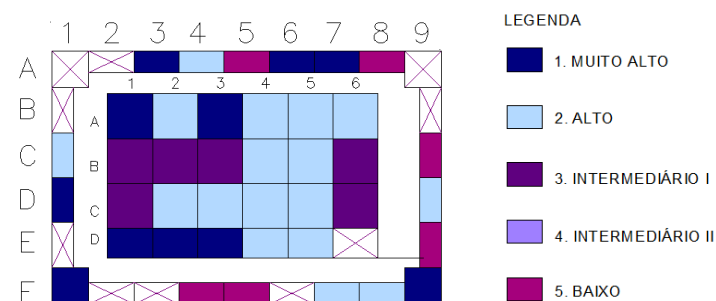
- Muito Alto: 27,5% (correspondente a 11 unidades), por estarem em estágio de fragmento
- Alto: 42,5% (correspondente a 17 unidades), por apresentarem perda de vidrado menor que 50%
- Intermediário I: 15% (correspondente a 6 unidades), por apresentarem mancha escura maior que 50%
- Baixo: 15% (correspondente a 6 unidades), por estarem em bom estado de conservação

Figura 11 – Mapeamento do grau intempérico dos azulejos do painel horizontal da sepultura H7

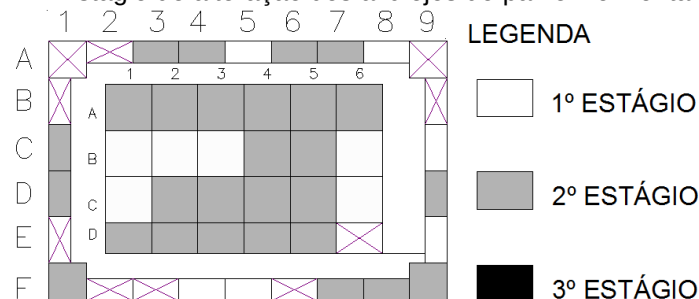
- 30% no 1º estágio (correspondente a 12 unidades)
- 70% no 2º estágio (correspondente a 28 unidades)

Figura 12 – Estágio de alteração dos azulejos do painel horizontal da sepultura H7

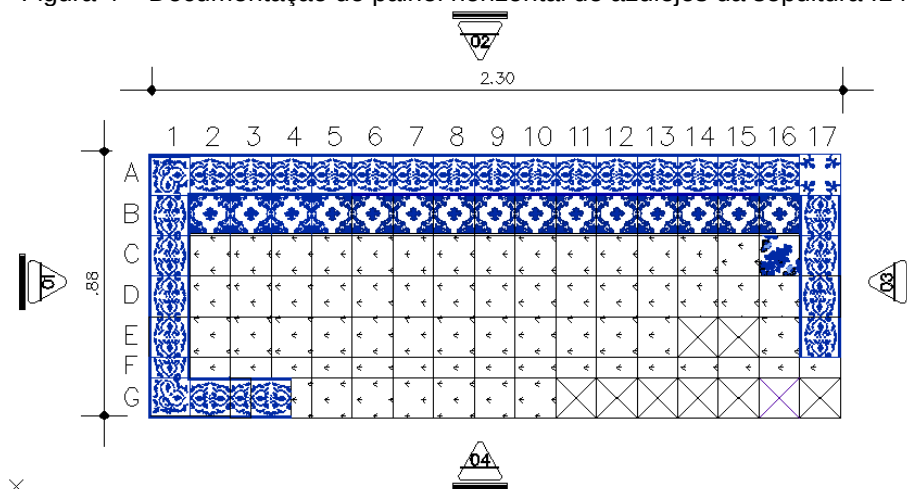
Completa a sepultura totalizaria 119 unidades em sua parte superior, entretanto, devido à presença de vegetação densa sobre o jazigo, não foi possível a catalogação de todas as peças. Da área mapeada foram documentados 45 azulejos, dentre os quais 1 apresenta padrão decorativo diferente dos demais, e 13 espaços vazios (Figura 13).

Figura 4 – Documentação do painel horizontal de azulejos da sepultura I14

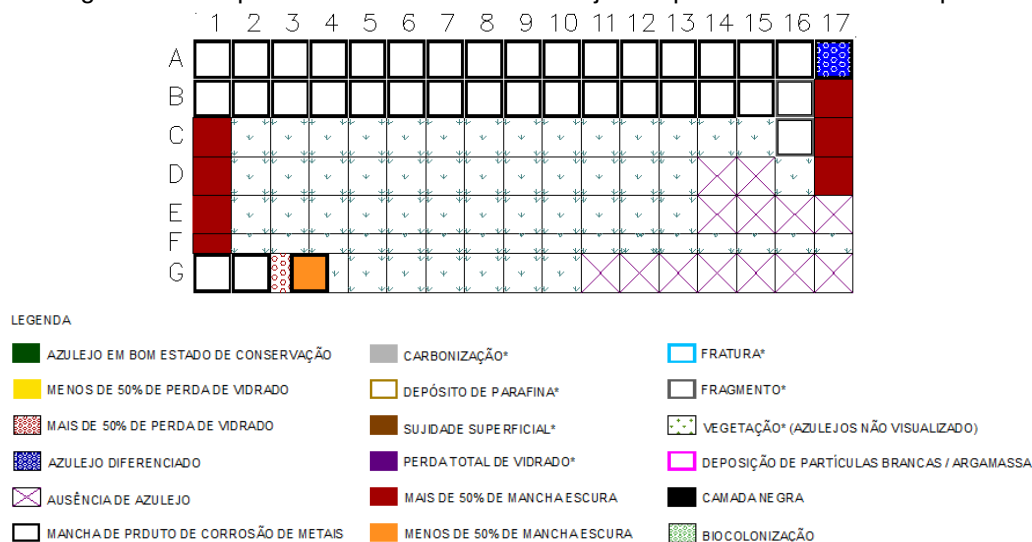
- 15,55% possuem mais de 50% de mancha escura (correspondente a 7 unidades)
- 2,22% possuem menos de 50% de mancha escura (correspondente a 1 unidade)
- 2,22% possuem mais de 50% de perda de vitrado (correspondente a 1 unidade)
- 4,44% estão em estágio de fragmentos (correspondente a 2 unidades)
- 77,77% possuem deposição de produto de corrosão (correspondente a 35 unidades)

Figura 14 – Mapeamento de danos dos azulejos do painel horizontal da sepultura I14
