UNIVERSIDADE FEDERAL DO PARÁ  
INSTITUTO TECNOLÓGICO  
PROGRAMA DE PÓS-GRADUAÇÃO EM ARQUITETURA E URBANISMO

A AZULEJARIA HISTÓRICA NA ARQUITETURA MORTUÁRIA DO CEMITÉRIO  
NOSSA SENHORA DA SOLEDADE: SUBSÍDIOS PARA A SUA CONSERVAÇÃO E  
RESTAURAÇÃO

Dissertação submetida ao Curso de Mestrado de Pós-Graduação em Arquitetura e Urbanismo da Universidade Federal do Pará, na linha Patrimônio, Restauro e Tecnologia como parte dos requisitos necessários à obtenção do grau de Mestre em Arquitetura e Urbanismo.

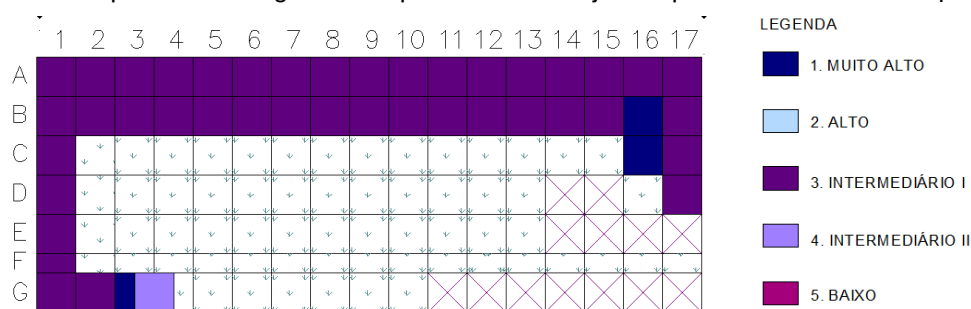
- Muito alto: 6,6% (correspondente a 3), por apresentarem mais de 50% de perda de vidro e/ou estarem em estágio de fragmento
- Intermediário I: 91,11% (correspondente a 41 unidades), por apresentarem mais de 50% de mancha escura e mancha por deposição de produto de corrosão de metais
- Intermediário II: 2,22 (correspondente a 1 unidade), por apresentarem menos de 50% de mancha escura

Figura 15 – Mapeamento do grau intempérico dos azulejos do painel horizontal da sepultura I14

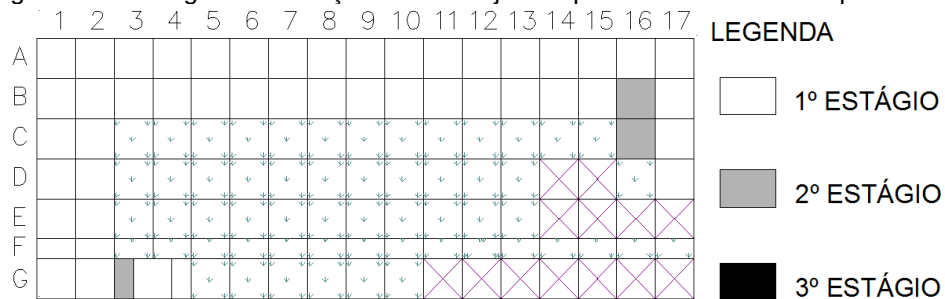
- 93,33% no 1º estágio (correspondente a 42 unidades)
- 6,67% no 2º estágio (correspondente a 3 unidades)

Figura 16 – Estágio de alteração dos azulejos do painel horizontal da sepultura I14

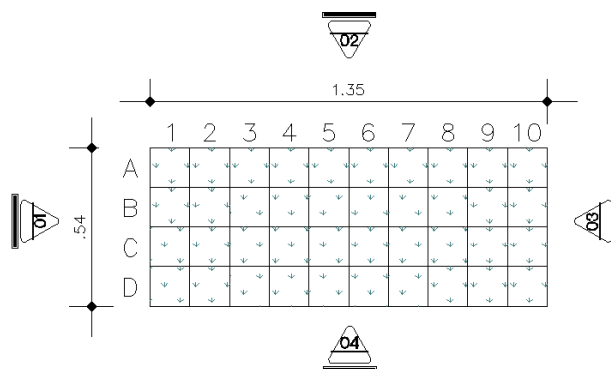
Completa a sepultura totalizaria 40 unidades em sua parte superior, entretanto, devido à presença de vegetação densa sobre o jazigo, não foi possível a sua documentação (Figura 17).

Figura 17 – Documentação do painel horizontal de azulejos da sepultura M5

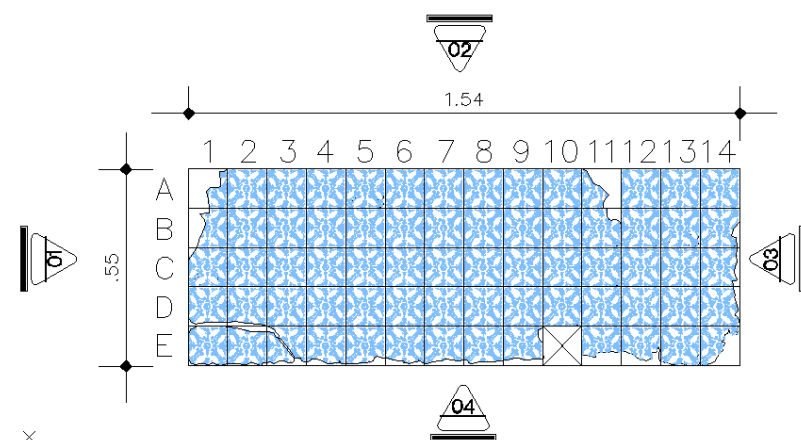
Completa a sepultura totalizaria 70 unidades em sua parte superior, mas, destes 1 espaço encontra-se vazio (1,50%), de modo que restaram 69 azulejos (98,50%) (Figura 18).

Figura 18 – Documentação do painel horizontal de azulejos da sepultura M18

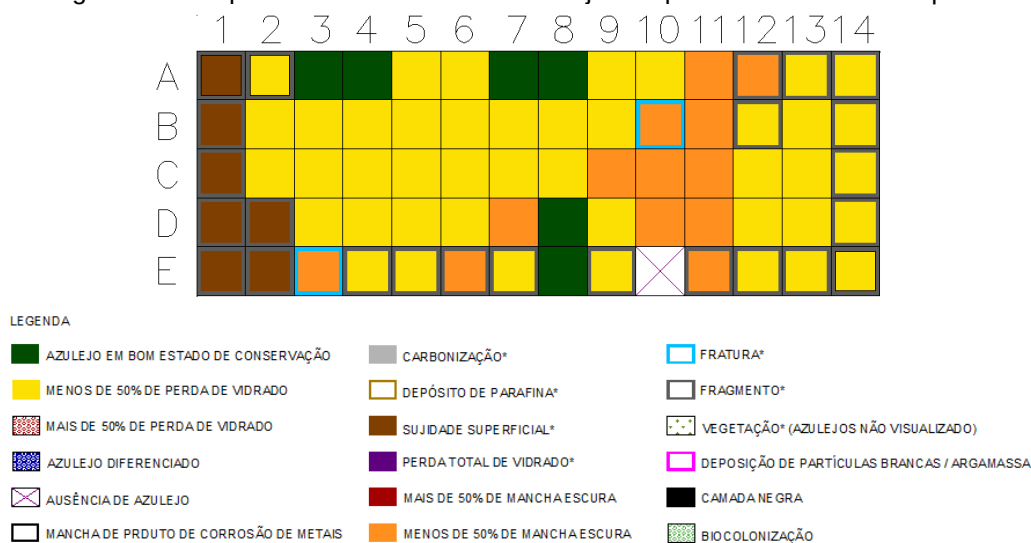
- 8,69% apresentam bom estado de conservação (correspondente a 6 unidades)
- 18,84% possuem menos de 50% de mancha escura (correspondente a 13 unidades)
- 62,32% apresentam menos de 50% de perda de vidro (correspondente a 43 unidades)
- 34,78% estão em estágio de fragmento (correspondente a 24 unidades)
- 2,89% estão fraturados (correspondente a 2 unidade)
- 10,14% possuem sujidades superficiais (correspondente a 7 unidades)

Figura 19 – Mapeamento de danos dos azulejos do painel horizontal da sepultura M18

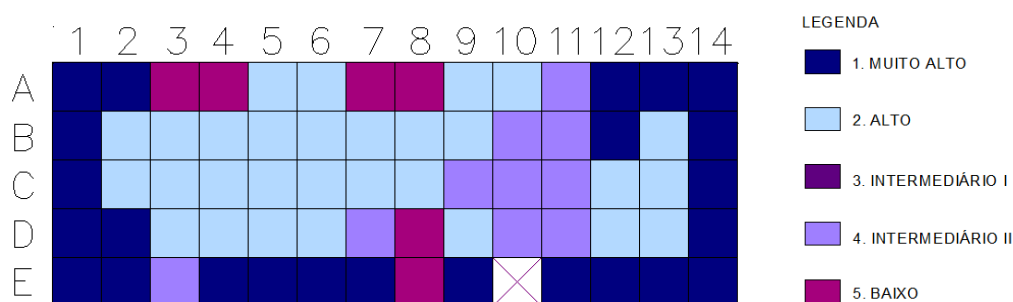
- Muito alto: 34,78% (correspondente a 24 unidades), por apresentarem azulejos em estágio de fragmento
- Alto: 42,02% (correspondente a 29 unidades), por apresentarem menos de 50% de perda de vidrado
- Intermediário II: 14,49% (correspondente a 10 unidades), por apresentarem menos de 50% de mancha escura
- Baixo: 8,69% (correspondente a 6 unidades), por estarem em bom estado de conservação

Figura 20 – Mapeamento do grau intempérico dos azulejos do painel horizontal da sepultura M18

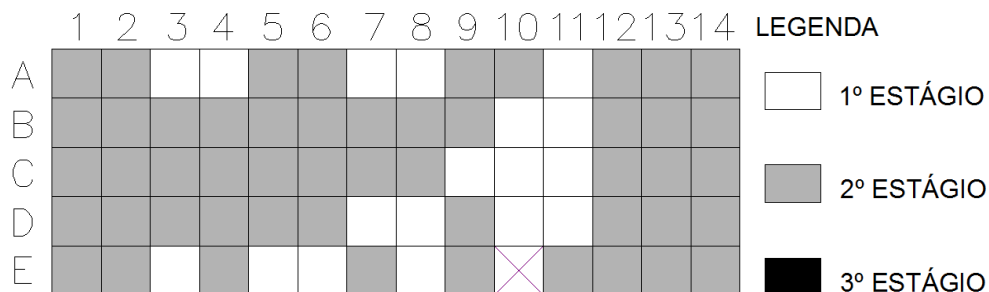
- 26,09% no 1º estágio (correspondente a 18 unidades)
- 73,91% no 2º estágio (correspondente a 51 unidades)

Figura 21 – Estágio de alteração dos azulejos do painel horizontal da sepultura M18

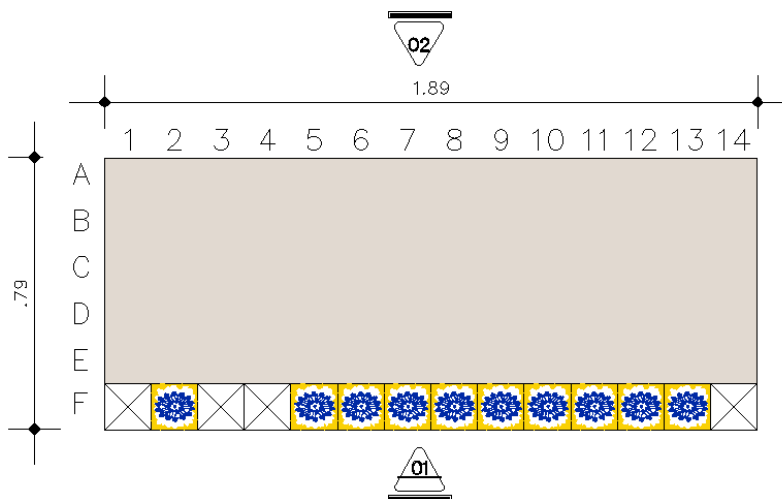
Completa a sepultura totalizaria 14 unidades em sua parte superior laterais, mas, destes, 4 espaços encontram-se vazios (28,60%), de modo que restaram 10 azulejos (71,40%) (Figura 22).

Figura 22 – Documentação do painel horizontal de azulejos da sepultura O12

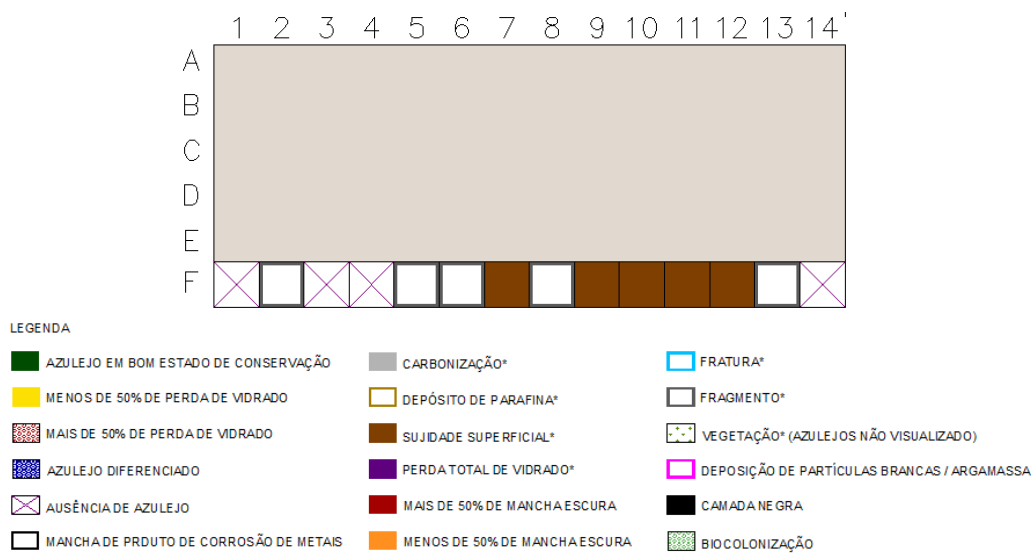
- 50,00% estão em estágio de fragmento (correspondente a 5 unidades)
- 50,00% possuem sujidades superficiais (correspondente a 5 unidades)

Figura 23 – Mapeamento de danos dos azulejos do painel horizontal da sepultura O12

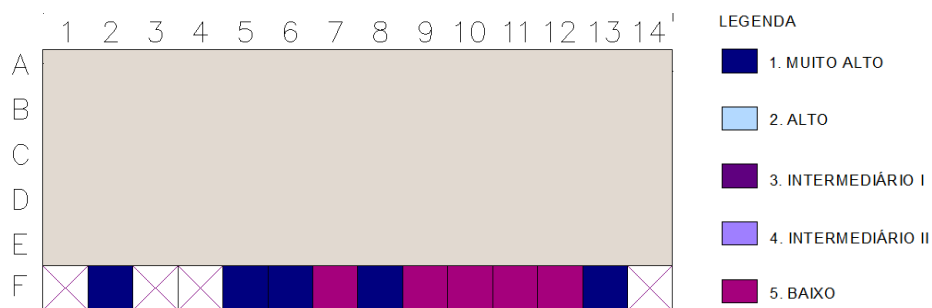
- Muito alto: 50% (correspondente a 5 unidades), por estarem em estágio de fragmento
- Baixo: 50% (correspondente a 5 unidades), por apresentarem sujidades superficiais

Figura 24 – Mapeamento do grau intempérico dos azulejos do painel horizontal da sepultura O12

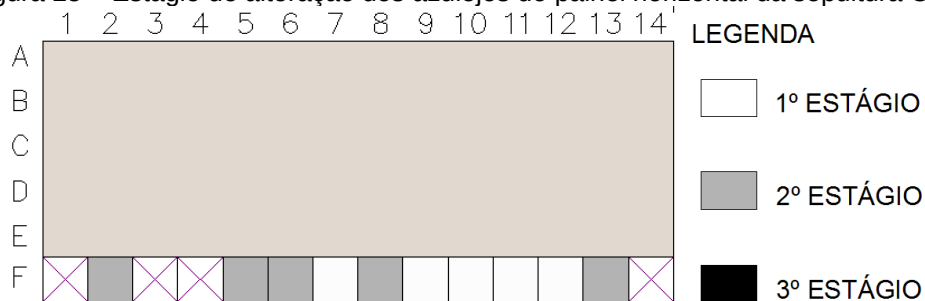
- 50% no 1º estágio (correspondente a 5 unidades)
- 50% no 2º estágio (correspondente a 5 unidades)

Figura 25 – Estágio de alteração dos azulejos do painel horizontal da sepultura O12

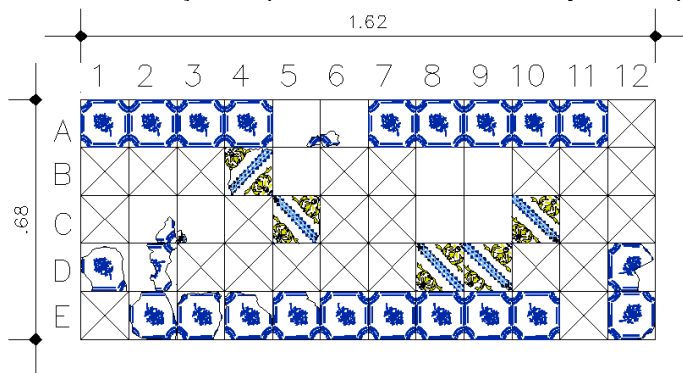
Completa a sepultura totalizaria 60 unidades em sua parte superior laterais, mas, destes, 23 espaços encontram-se vazios (38,30%), de modo que restaram 37 azulejos (61,70%) (Figura 26).

Figura 26 – Documentação do painel horizontal de azulejos da sepultura P3

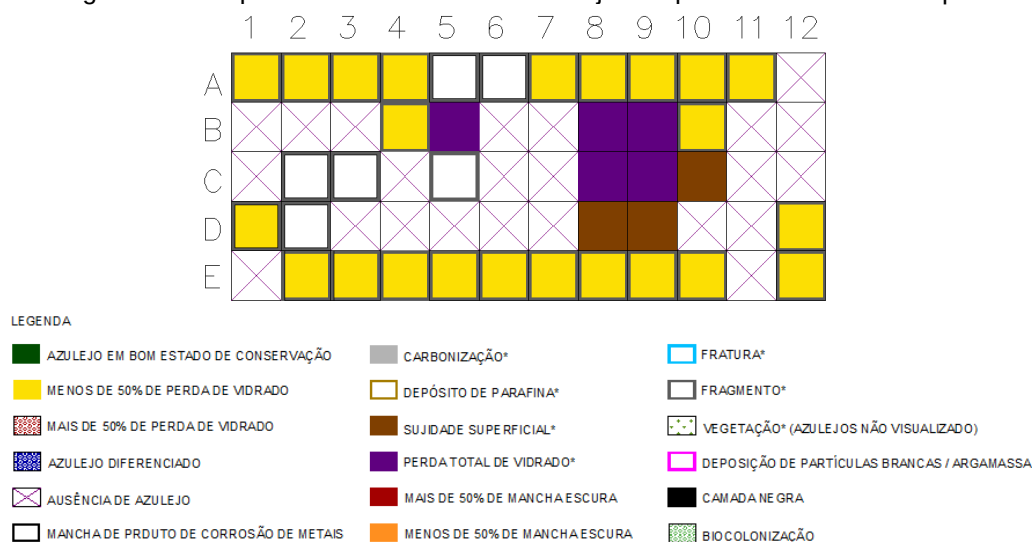
- 91,89% apresentam menos de 50% de perda de vidro (correspondente a 23 unidades)
- 10,81% apresentam mais de 50% de perda de vidro (correspondente a 4 unidades)
- 13,51% possuem perda total de vidro (correspondente a 5 unidades)
- 78,37% estão em estágio de fragmento (correspondente a 29 unidades)
- 8,10% possuem sujidades superficiais (correspondente a 3 unidades)

Figura 28 – Mapeamento de danos dos azulejos do painel horizontal da sepultura P3

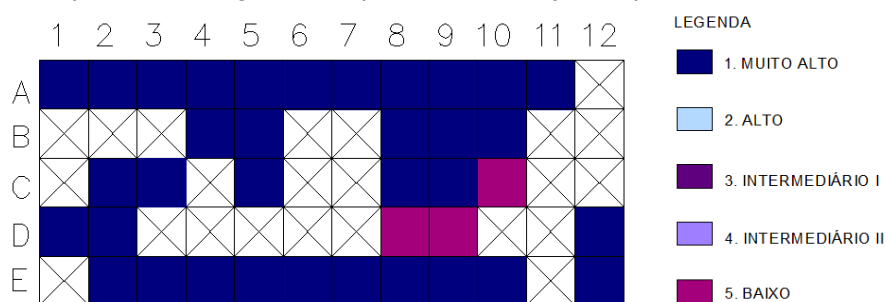
- Muito alto: 91,90% (correspondente a 34 unidades), por apresentarem perda total de vidro e/ou estarem em estágio de fragmento
- Baixo: 8,10% (correspondente a 3 unidades), por apresentarem sujidades superficiais

Figura 28 – Mapeamento do grau intempérico dos azulejos do painel horizontal da sepultura P3

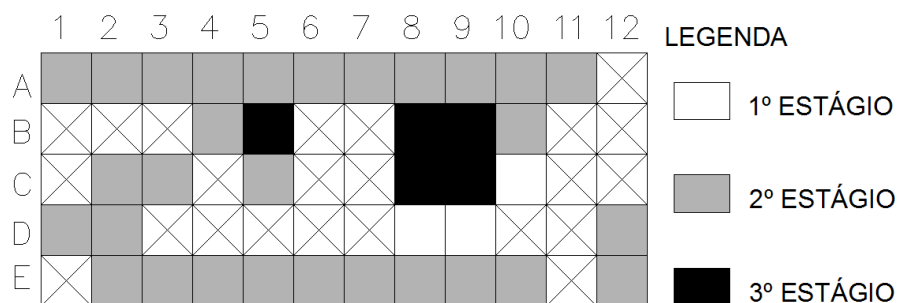
- 8,11% no 1º estágio (correspondente a 3 unidades)
- 78,38% no 2º estágio (correspondente a 29 unidades)
- 13,51% no 3º estágio (5 unidades)

Figura 29 – Estágio de alteração dos azulejos do painel horizontal da sepultura P3

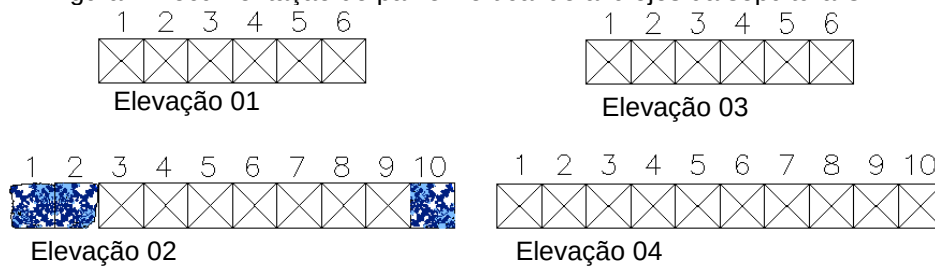
Nas laterais da sepultura havia uma composição original de 32 azulejos, dos quais, remanesceram 3 unidades (9,37%) e 29 espaços encontram-se vazios (90,63%) (Figura 30).

Figura – Documentação do painel vertical de azulejos da sepultura C11

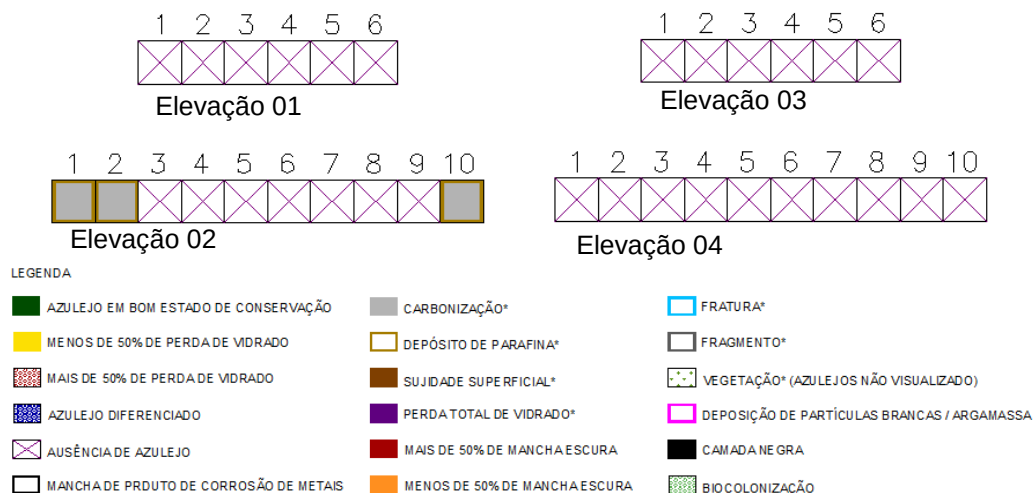
- 100% apresentam depósito de parafina (correspondente a 3 unidades)
- 100% estão carbonizados (correspondente a 3 unidades)

Figura 31 – Mapeamento de danos dos azulejos do painel vertical da sepultura C11

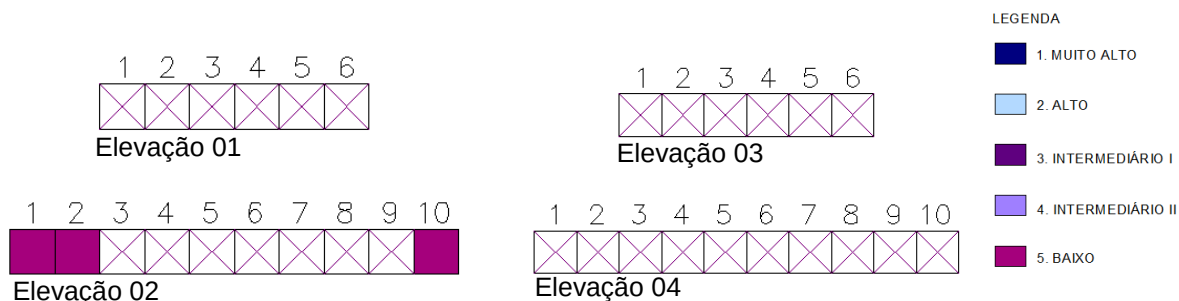
Figura 32 – Mapeamento do grau intempérico dos azulejos do painel vertical da sepultura C11

- Baixo: 100% (correspondente a 3 unidades), por apresentarem carbonização e/ou depósito de parafina

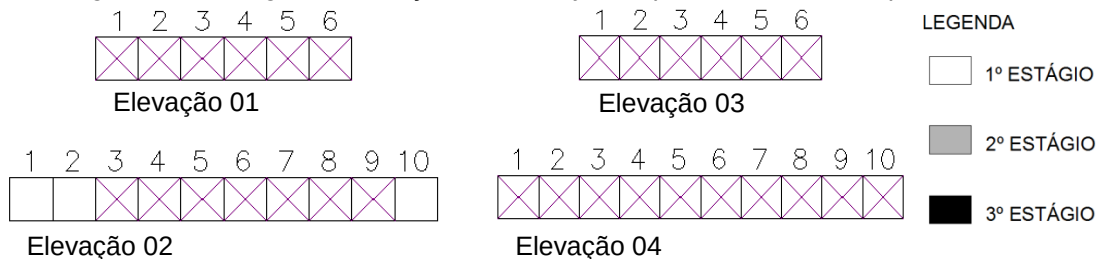
Figura 33 – Estágio de alteração dos azulejos do painel vertical da sepultura C11

- 100% no 1º estágio (correspondente a 3 unidades)

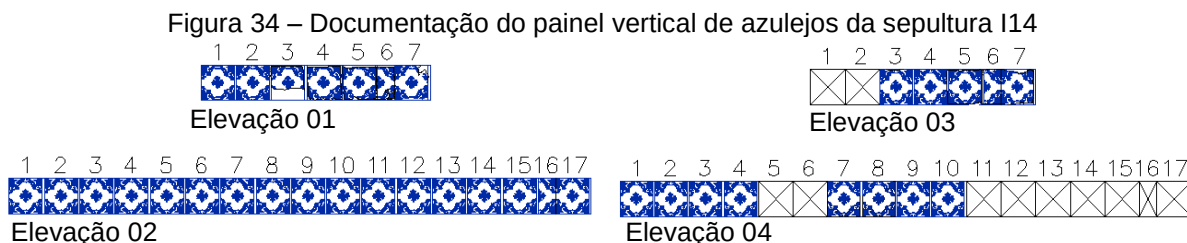
Completa a sepultura totalizaria 48 unidades em suas laterais, mas, destes 11 espaços encontram-se vazios (22,91%), de modo que restaram 37 azulejos (77,08%) (Figura 34).

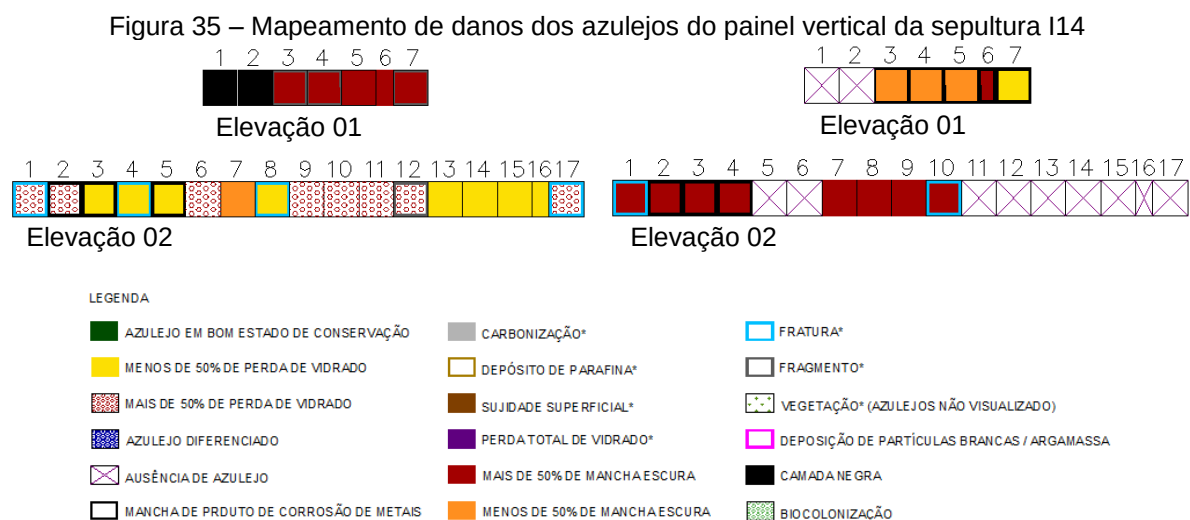
### Mapeamento de danos (Figura 35):

- 37,83% possuem mais de 50% de mancha escura (correspondente a 14 unidades)
- 35,13% possuem menos de 50% de mancha escura (correspondente a 13 unidades)
- 24,32% apresentam menos de 50% de perda de vidrado (correspondente a 9 unidades)
- 21,62% apresentam mais de 50% de perda de vidrado (correspondente a 8 unidades)
- 10,81% estão em estágio de fragmento (correspondente a 4 unidades)
- 16,21% estão fraturados (correspondente a 6 unidades)
- 29,73% possuem deposição de produto de corrosão (correspondente a 11 unidades)
- 16,21% encontram-se carbonizados (correspondente a 6 unidades)

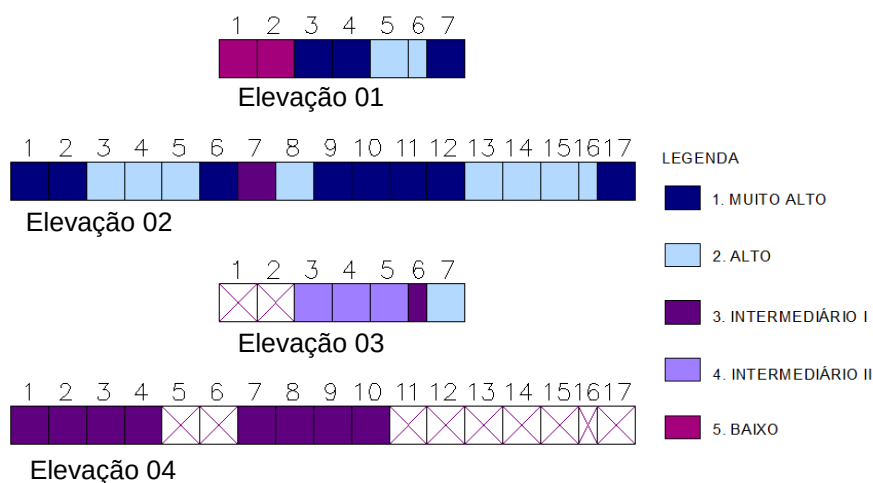
Figura 36 – Mapeamento do grau intempérico dos azulejos do painel vertical da sepultura I14

- Muito alto: 29,72% (correspondente a 11 unidades), por apresentarem mais de 50% de perda de vidro e/ou estarem em estágio de fragmento
- Alto: 29,73% (correspondente a 11 unidades), por apresentarem menos de 50% de perda de vidro
- Intermediário I: 27,02% (correspondente a 10 unidades), por apresentarem mais de 50% de mancha escura e/ou mancha por deposição de produto de corrosão de metais
- Intermediário II: 8,10% (correspondente a 3 unidades), por apresentarem menos de 50% de mancha escura
- Baixo: 5,40% (correspondente a 2 unidades), por apresentarem carbonização

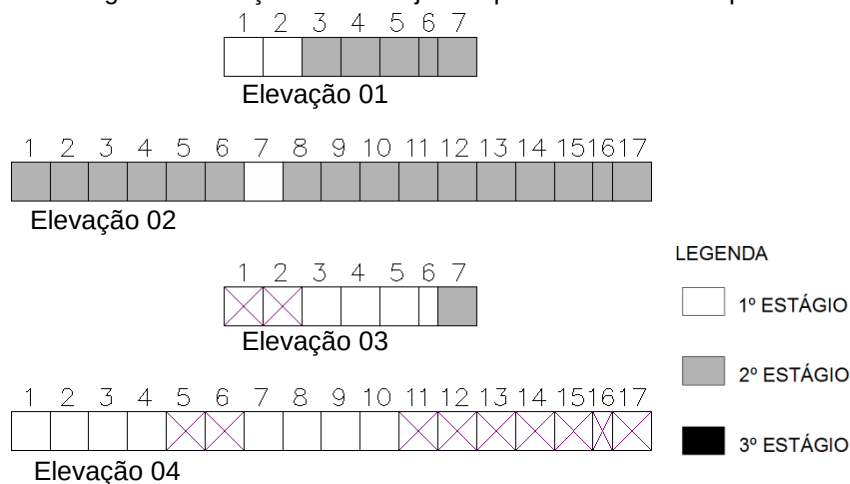
Figura 37 – Estágio de alteração dos azulejos do painel vertical da sepultura I14

- 40,54% no 1º estágio (correspondente a 15 unidades)
- 59,46% no 2º estágio (correspondente a 22 unidades)

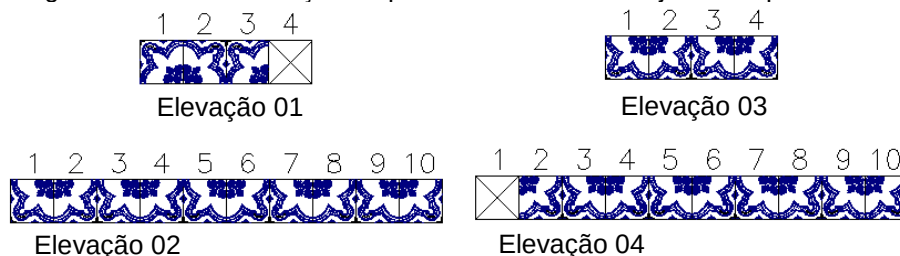
Figura 38 – Documentação do painel vertical de azulejos da sepultura M5

Completa a sepultura totalizaria 28 unidades em suas laterais, mas, destes 2 espaços encontram-se vazios (7,15%), de modo que restaram 26 azulejos (92,85%) (Figura 38).

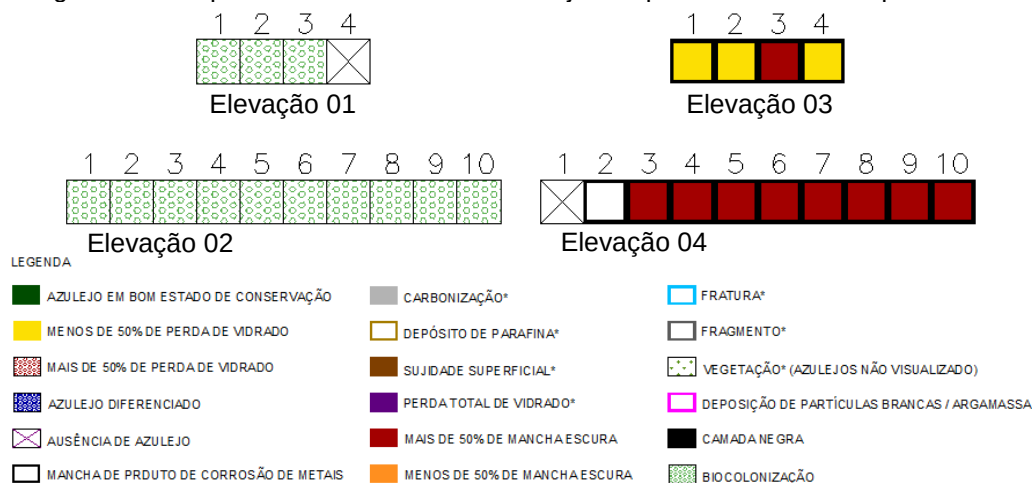
Figura 39 – Mapeamento de danos dos azulejos do painel vertical da sepultura M5

- 34,61% possuem mais de 50% de mancha escura (correspondente a 9 unidades)
- 11,54% apresentam menos de 50% de perda de vidrado (correspondente a 3 unidades)
- 50,00% possuem deposição de produto de corrosão (correspondente a 13 unidades)
- 50,00% estão encobertos por biocolonização (correspondente a 13 unidades)

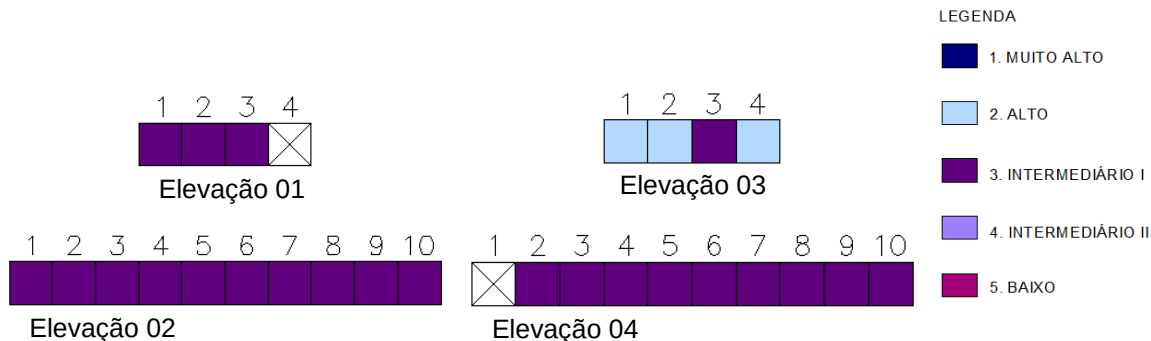
Figura 40 – Mapeamento do grau intempérico dos azulejos do painel horizontal da sepultura M5

- Alto: 11,54% (correspondente a 3 unidades), por apresentarem menos de 50% de perda de vidrado
- Intermediário I: 88,46% (correspondente a 23 unidades), por apresentarem mais de 50% de mancha escura e mancha de produto de corrosão de metais

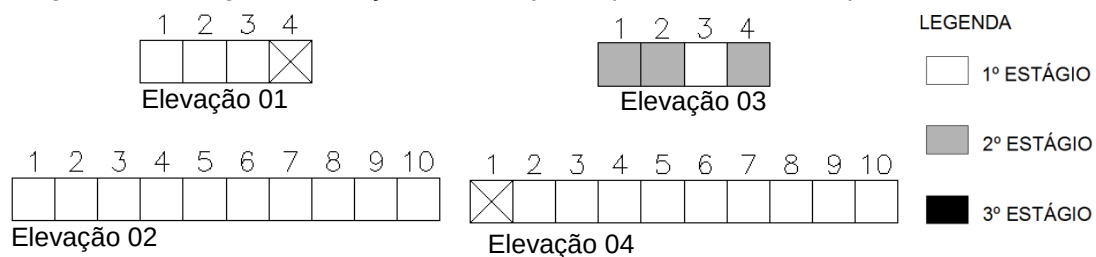
Figura 41 – Estágio de alteração dos azulejos do painel vertical da sepultura M5

- 88,46% no 1º estágio (correspondente a 23 unidades)
- 11,54% no 2º estágio (correspondente a 3 unidades)

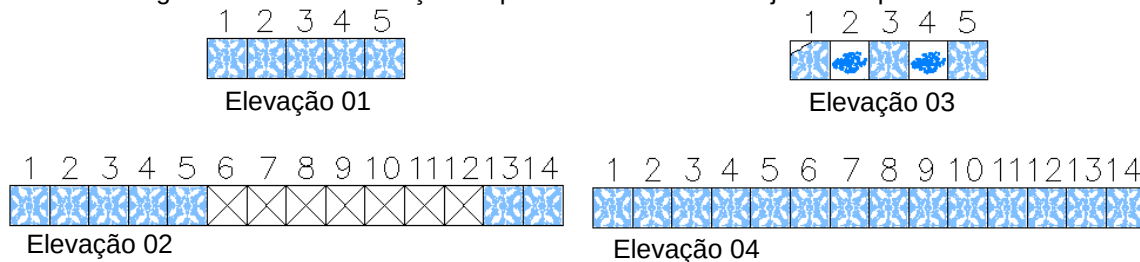
Figura 42 – Documentação do painel vertical de azulejos da sepultura M18

Nas laterais da sepultura havia uma composição original de 38 azulejos, dos quais, remanesceram 31 unidades (81,60%) e 7 espaços encontram-se vazios (18,40%) (Figura 42).

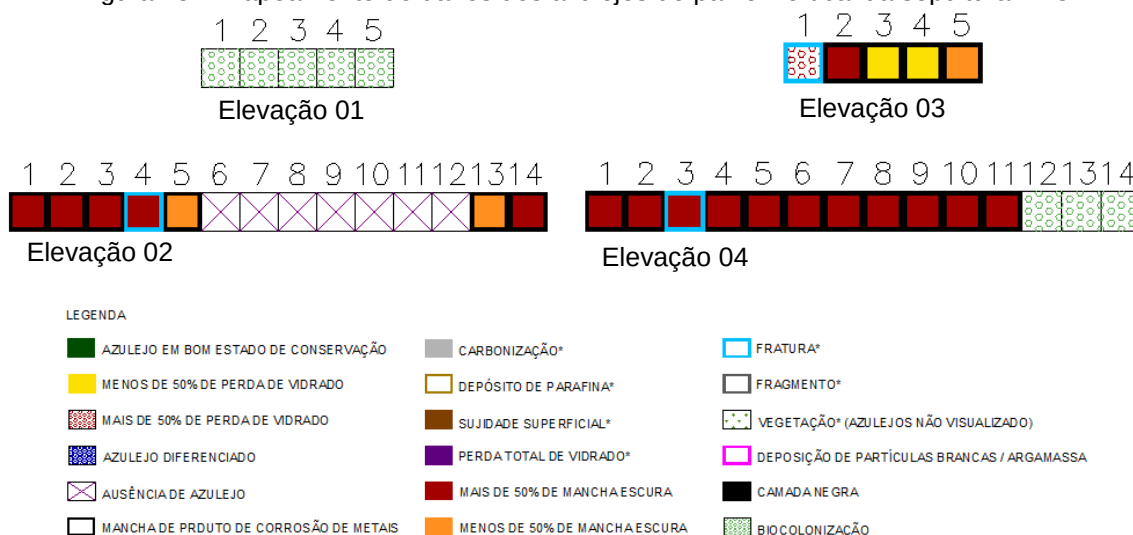
Figura 43 – Mapeamento de danos dos azulejos do painel vertical da sepultura M18

- 64,51% possuem deposição de produto de corrosão (correspondente a 20 unidades)
- 54,83% possuem menos de 50% de mancha escura (correspondente a 17 unidades)
- 6,45% apresentam menos de 50% de perda de vidrado (correspondente a 2 unidades)
- 3,22% apresentam mais de 50% de perda de vidrado (correspondente a 1 unidade)
- 9,67% estão fraturados (correspondente a 3 unidades)
- 25,80% estão encobertos por biocolonização (correspondente a 8 unidades)

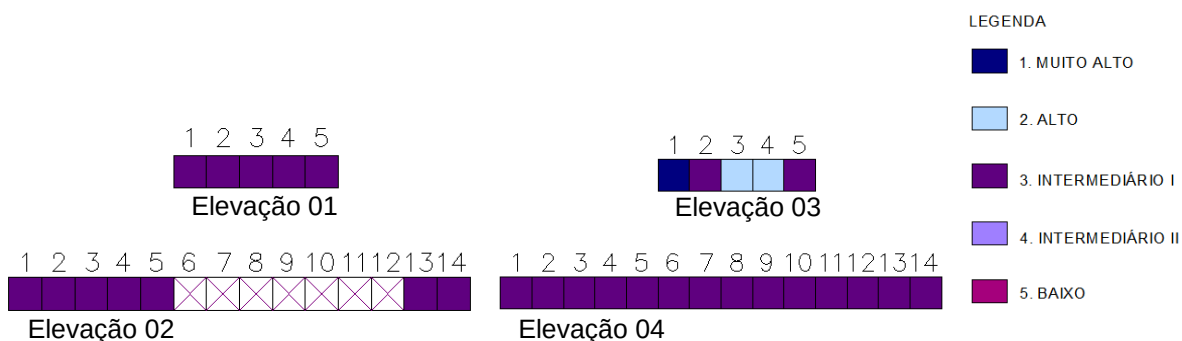
Figura 44 – Mapeamento do grau intempérico dos azulejos do painel vertical da sepultura M18

- Muito alto: 3,22% (correspondente a 1 unidade), por apresentar mais de 50% de perda de vidrado
- Alto: 6,45% (correspondente a 2 unidades), por apresentarem menos de 50% de perda de vidrado
- Intermediário I: 90,32% (correspondente a 28 unidades), por apresentarem mais de 50% de mancha escura e/ou mancha por produto de corrosão de metais

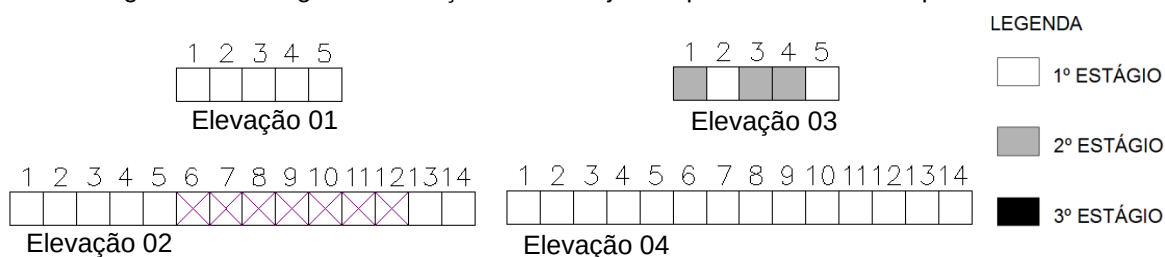
Figura 45 – Estágio de alteração dos azulejos do painel vertical da sepultura M18

- 90,32% no 1º estágio (correspondente a 28 unidades)
- 9,68% no 2º estágio (correspondente a 3 unidades)

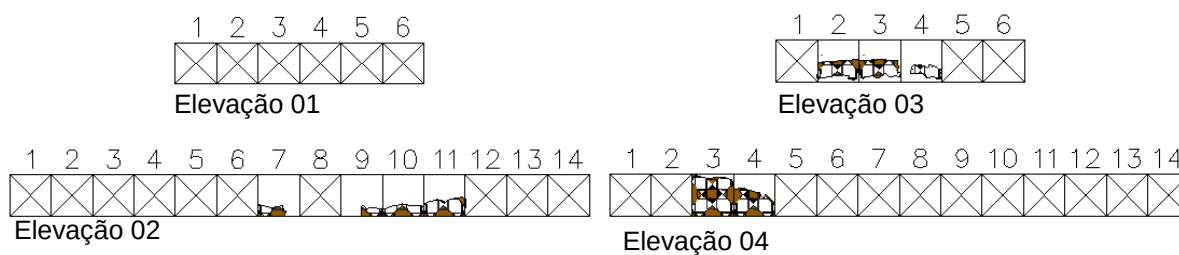
Figura 46 – Documentação do painel vertical de azulejos da sepultura N33

Completa a sepultura totalizaria 40 unidades em suas laterais, mas, destes, 31 espaços encontram-se vazios (77,50%), de modo que restaram 9 azulejos (22,50%) (Figura 46).

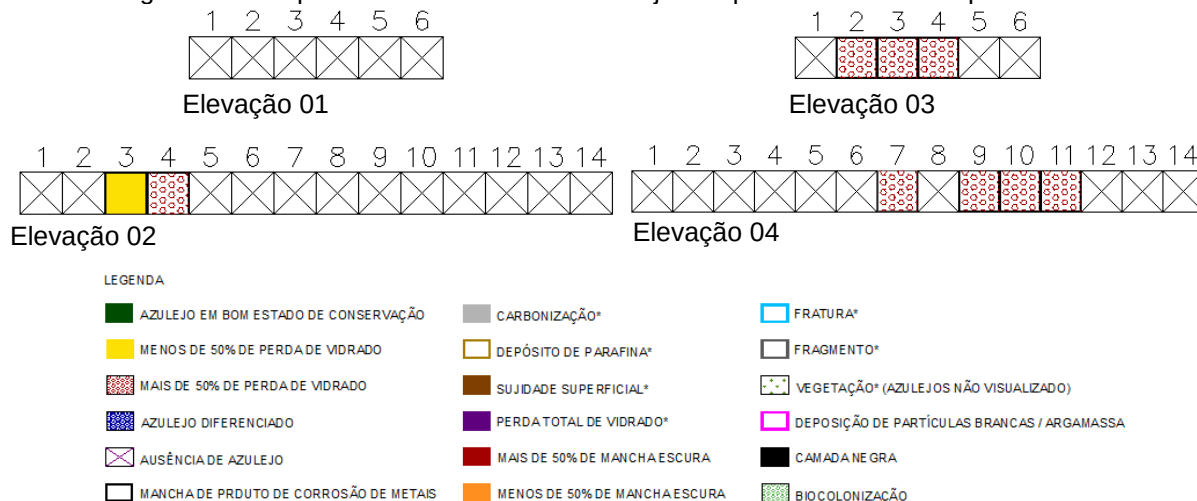
Figura 47 – Mapeamento de danos dos azulejos do painel vertical da sepultura N33

- 11,11% apresentam menos de 50% de perda de vidrado (correspondente a 1 unidade)
- 88,88% apresentam mais de 50% de perda de vidrado (correspondente a 8 unidades)
- 100% estão em estágio de fragmento (correspondente a 9 unidades)

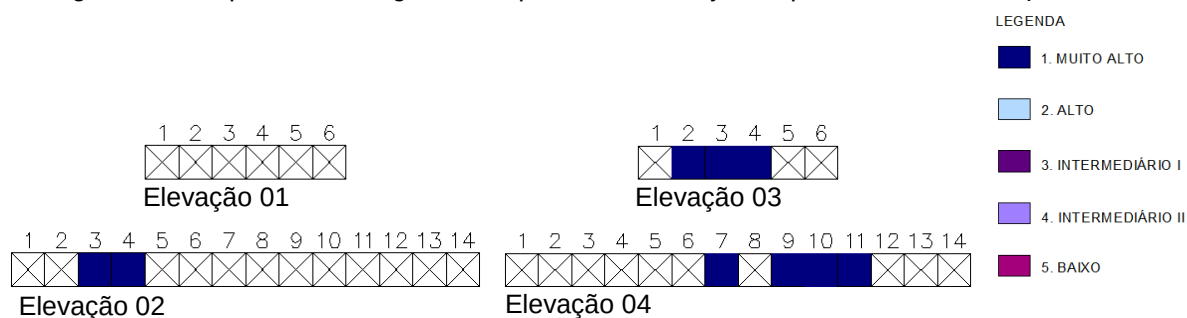
Figura 48 – Mapeamento do grau intempérico dos azulejos do painel vertical da sepultura N33

- Muito alto: 100% (correspondente a 9 unidades), por apresentarem mais de 50% de perda de vidrado e estágio de fragmento

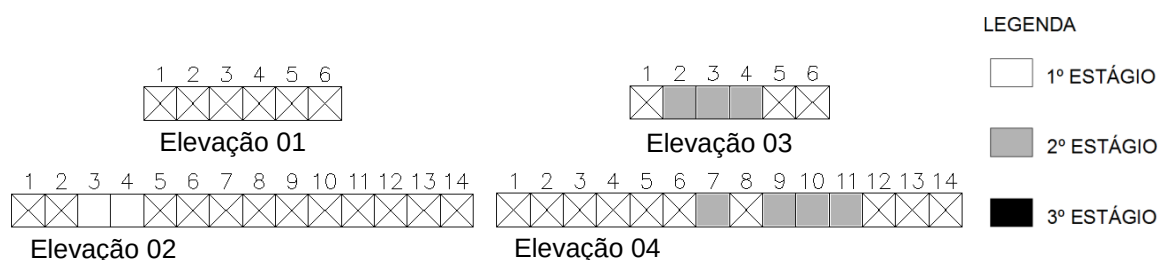
Figura 49 – Estágio de alteração dos azulejos do painel vertical da sepultura N33

- 22,22% no 1º estágio (correspondente a 2 unidades)
- 77,28% no 2º estágio (correspondente a 7 unidades)

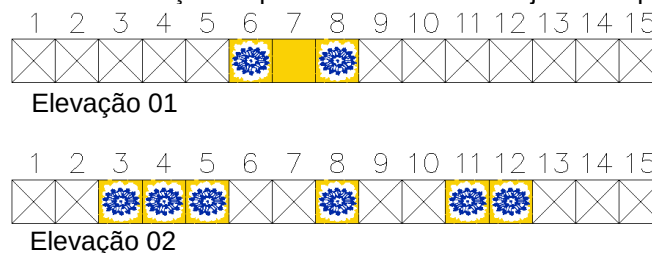
Figura 50 – Documentação do painel vertical de azulejos da sepultura O12

Completa a sepultura totalizaria 28 unidades em suas laterais, mas, destes, 19 espaços encontram-se vazios (67,80%), de modo que restaram 9 azulejos (32,20%) (Figura 50).

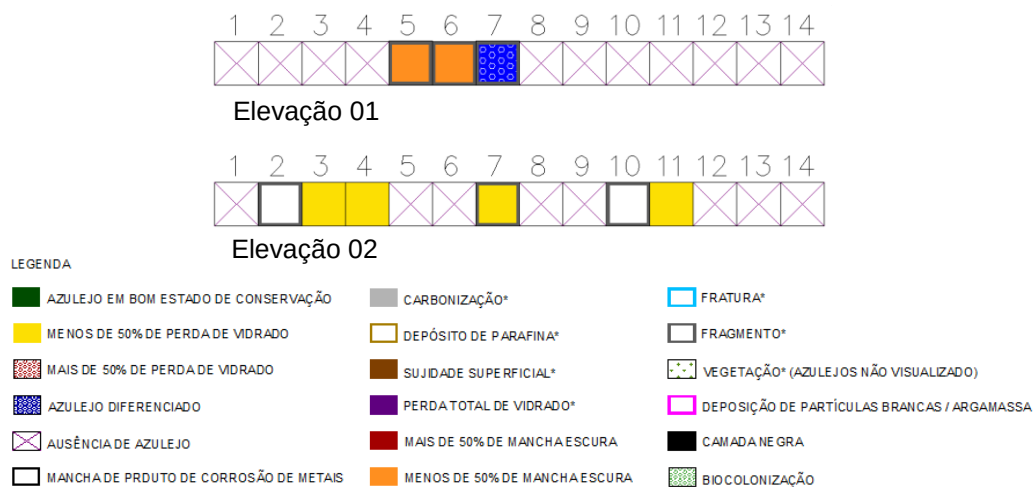
Figura 51 – Mapeamento de danos dos azulejos do painel vertical da sepultura O12

- 22,22% possuem menos de 50% de mancha escura (correspondente a 2 unidades)
- 66,66% apresentam menos de 50% de perda de vidrado (correspondente a 4 unidades)
- 11,11% apresentam mais de 50% de perda de vidrado (correspondente a 1 unidade)
- 66,66% estão em estágio de fragmento (correspondente a 6 unidades)

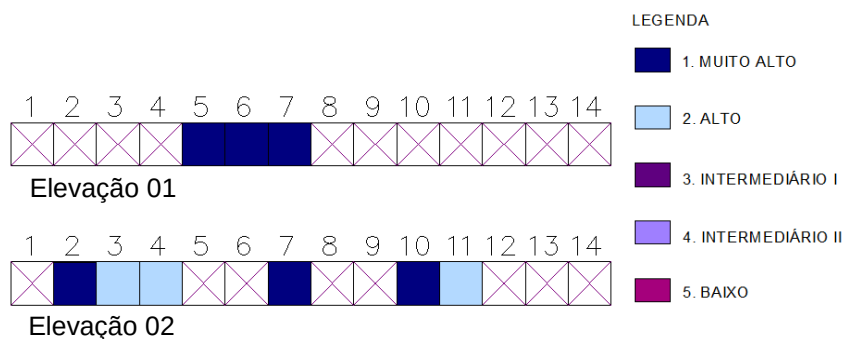
Figura 52 – Mapeamento do grau intempérico dos azulejos do painel vertical da sepultura O12

- Muito alto: 66,66% (correspondente a 6 unidades), por apresentarem mais de 50% de perda de vidrado e/ou estarem em estágio de fragmento
- Alto: 33,33% (correspondente a 3 unidades), por apresentarem menos de 50% de perda de vidrado

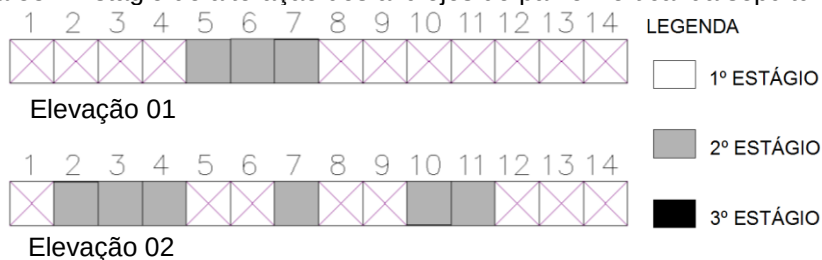
Figura 53 – Estágio de alteração dos azulejos do painel vertical da sepultura O12

- 100% no 2º estágio (correspondente a 9 unidades)
